Abschlussbericht

Historisch-genetische Recherche Kampfmittel (HgR-Km) und historische Recherche (HR) Altlasten “PaketPost– Areal „Arnulfstraße, München

Projektnummer: 1800073-4

München, 10.08.2020

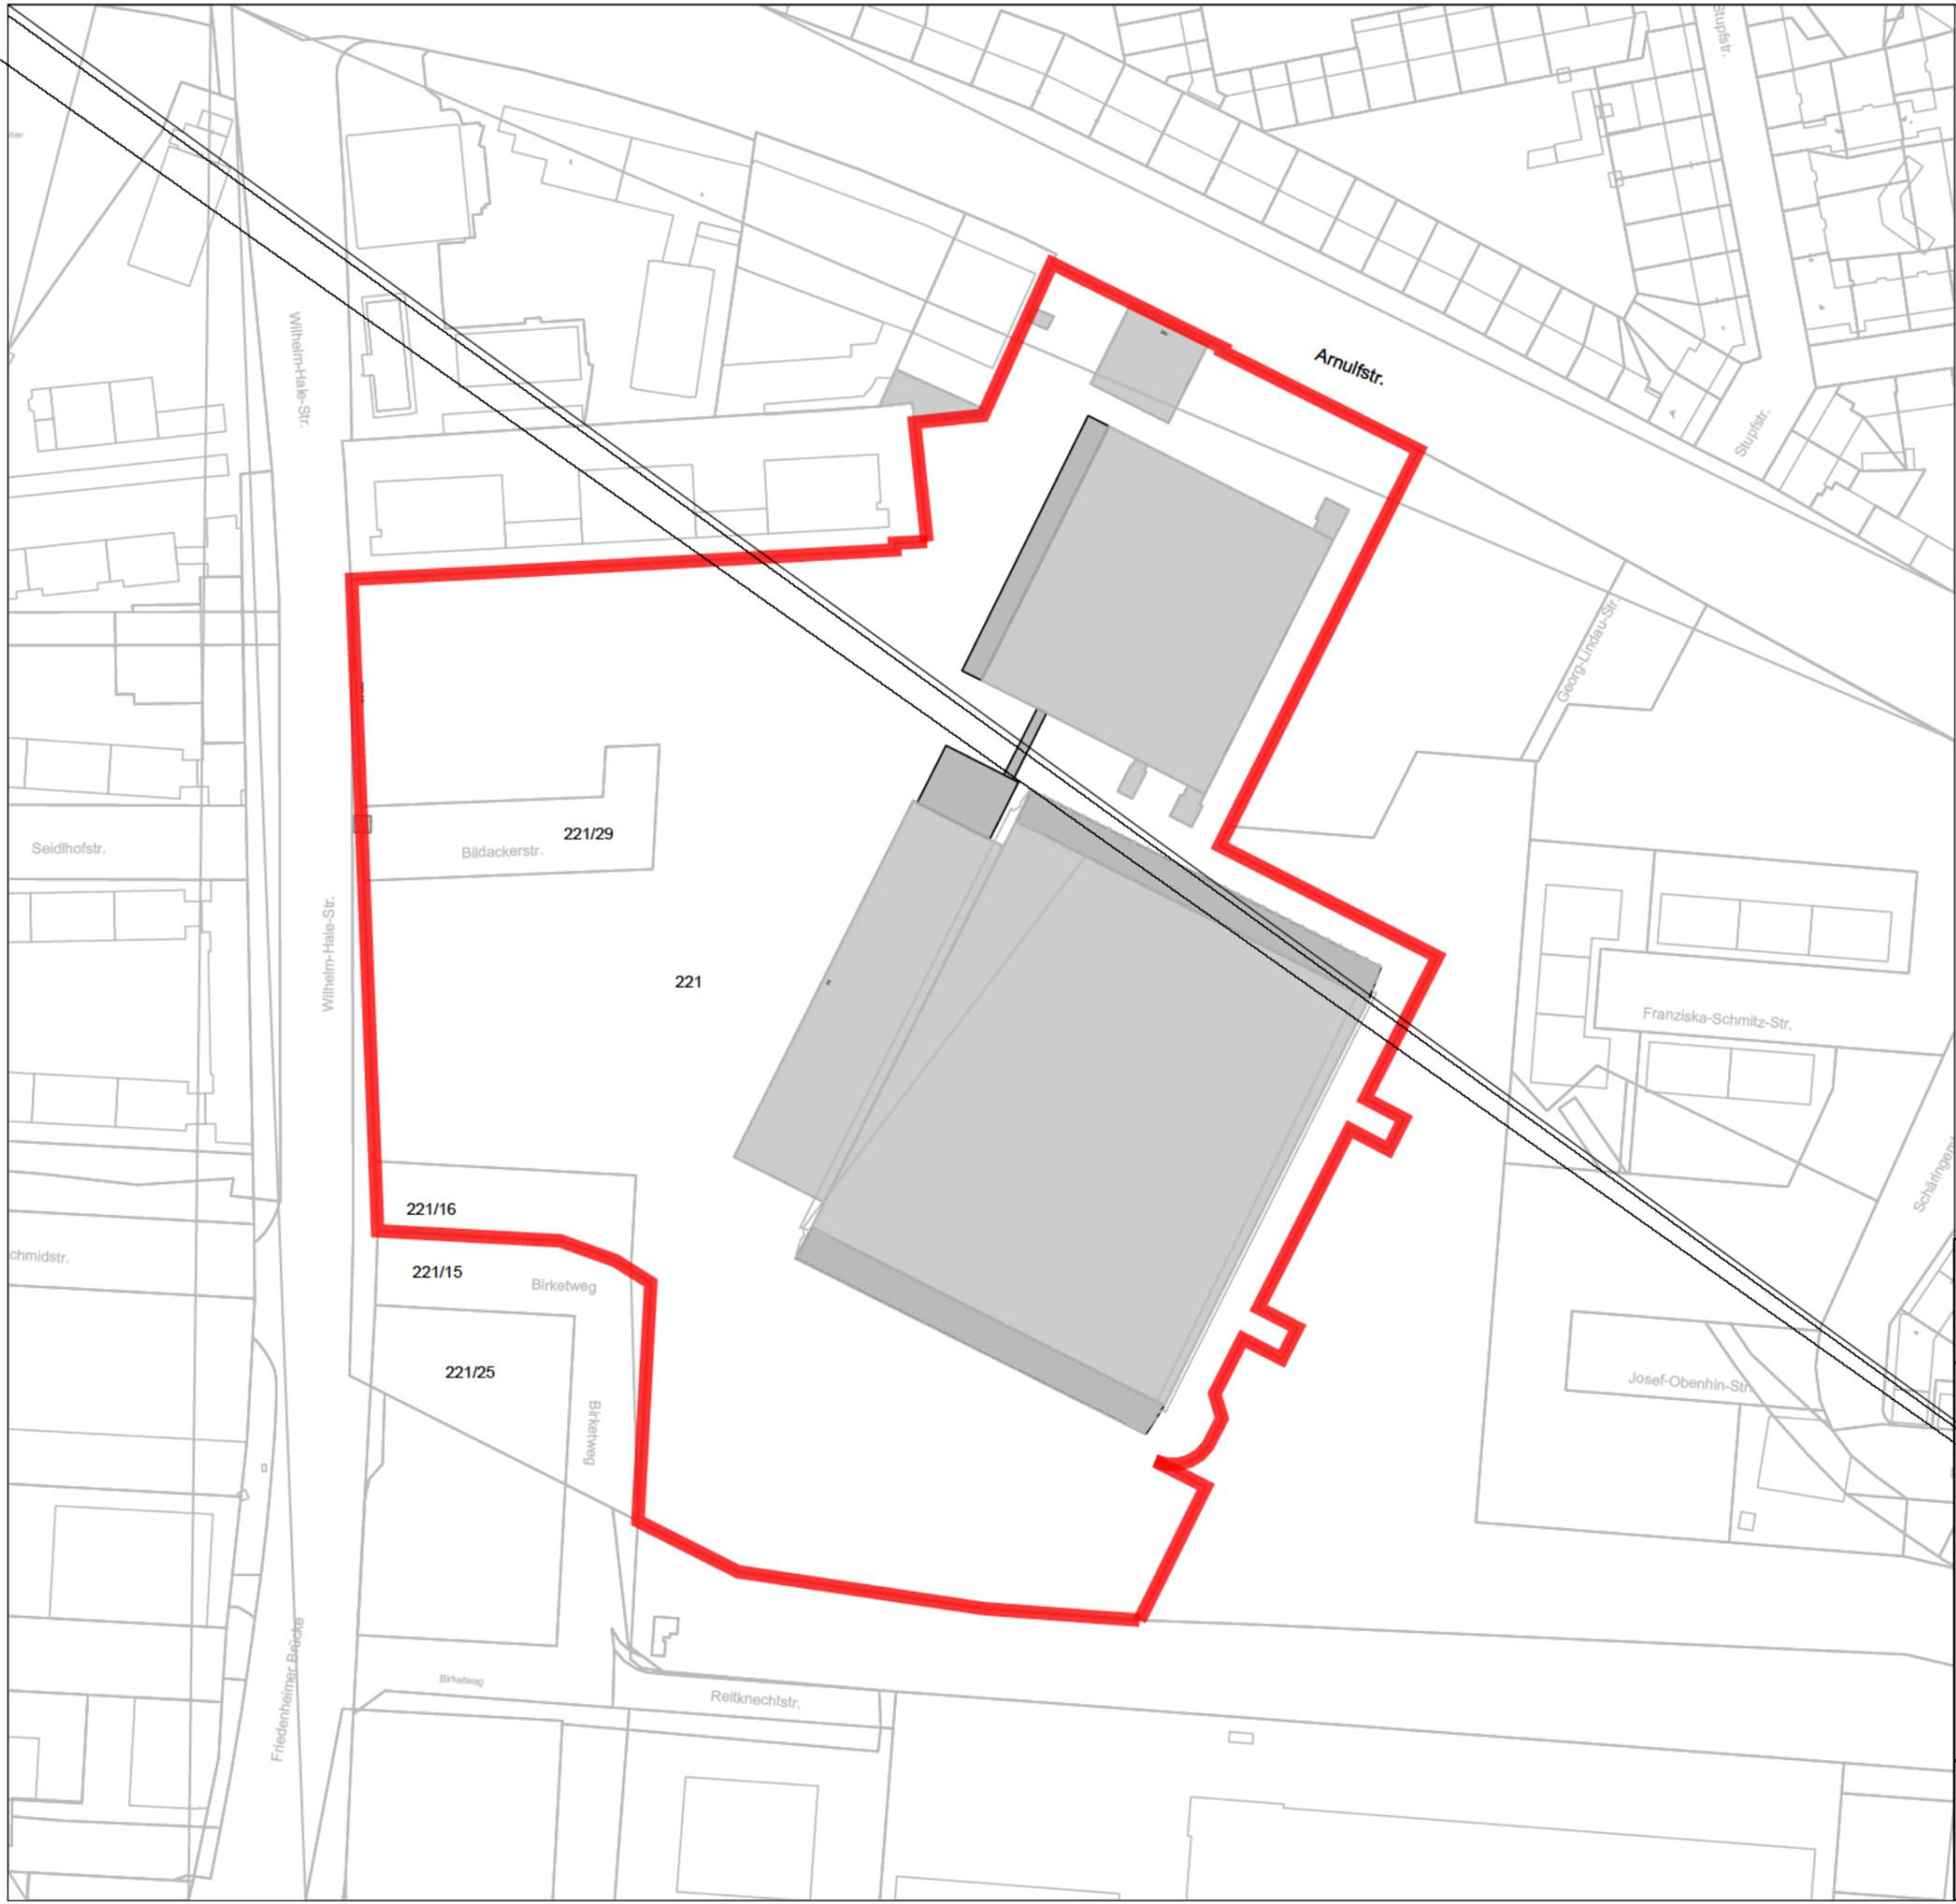
- Umgriff Untersuchungsgelände/ Recherchegebiet
- 221 Umgriff Flurstück/Flurnummer

Das Untersuchungsgelände liegt im Westen des Stadtgebietes von München (vgl. Anlage 1.1) und umfasst hierbei die Flurstücke Nr. 221, 221/16, und 221/29 der Gemarkung Neuhausen (vgl. Anlage 1.2). Die gesamte Untersuchungsfläche beträgt rund 87.500 m².

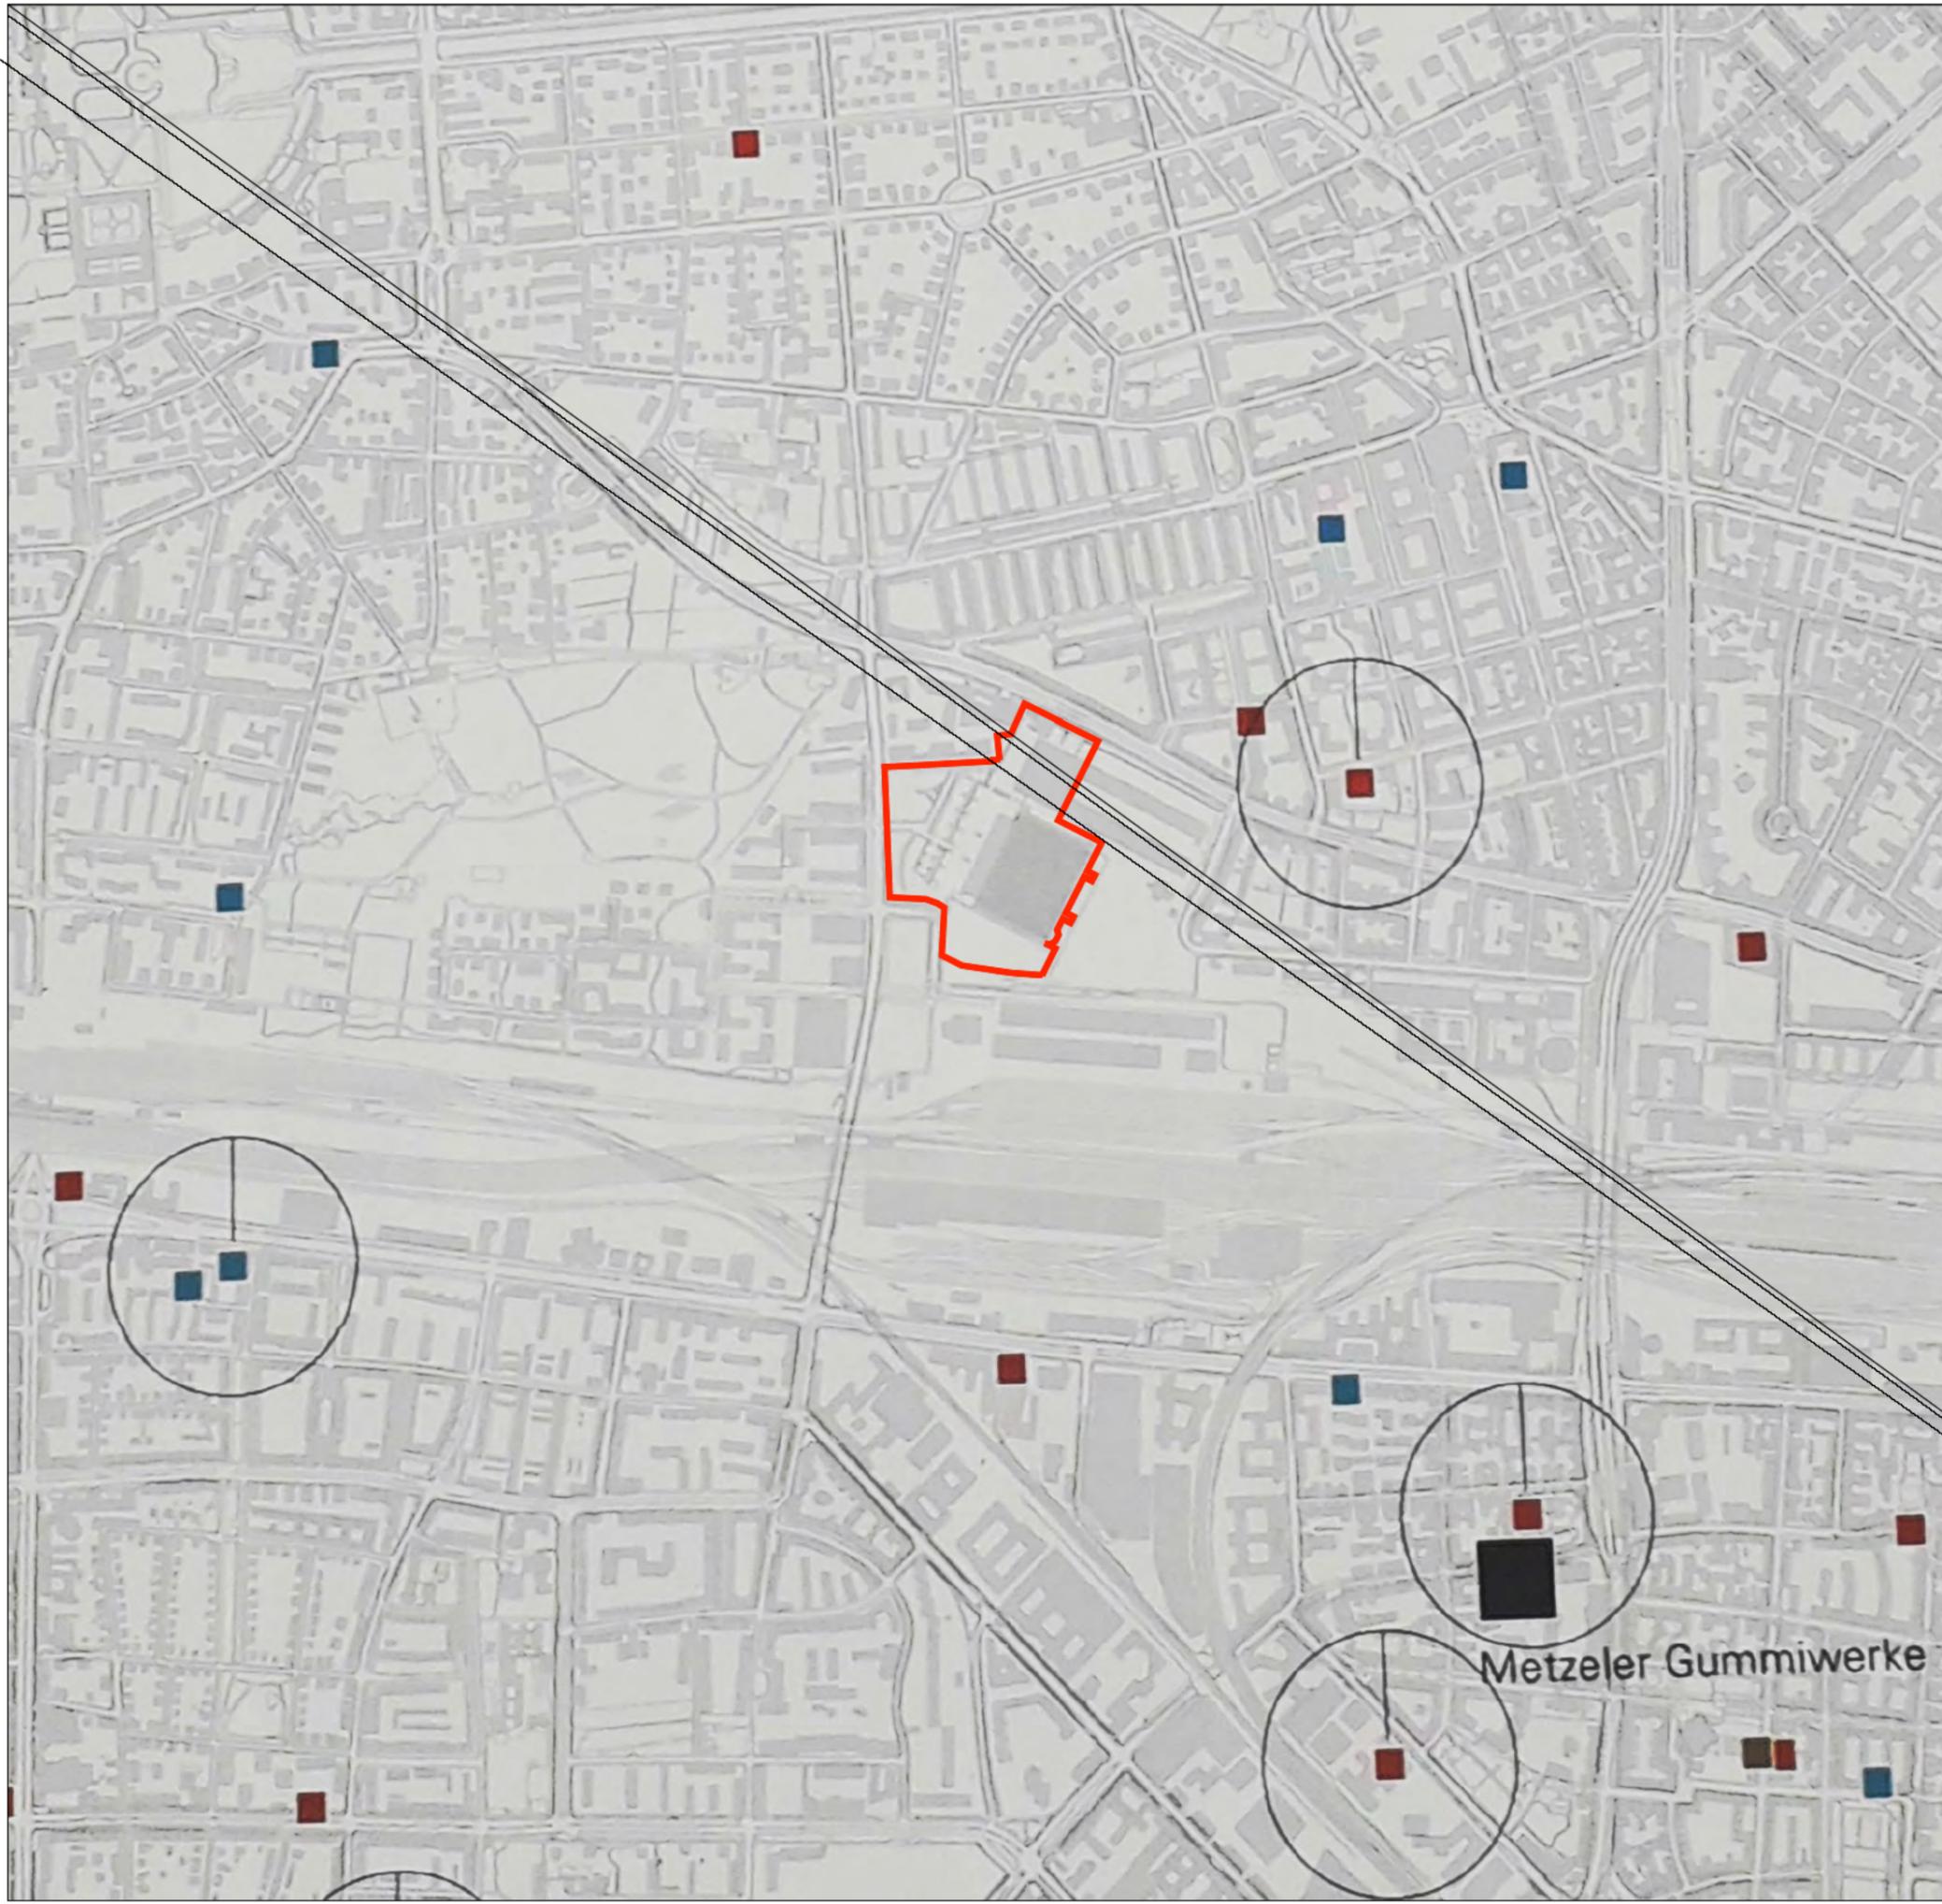
Rüstungsfirmen (Auswahl)	■
Arbeitslager	■
Kriegsgefangenenlager	■
KZ-Außenkommandos und Außenlager	■
Ausländerkrankenhaus und Ausländerkinderheim	■
500 – 1000 Personen	○
über 1000 Personen	○

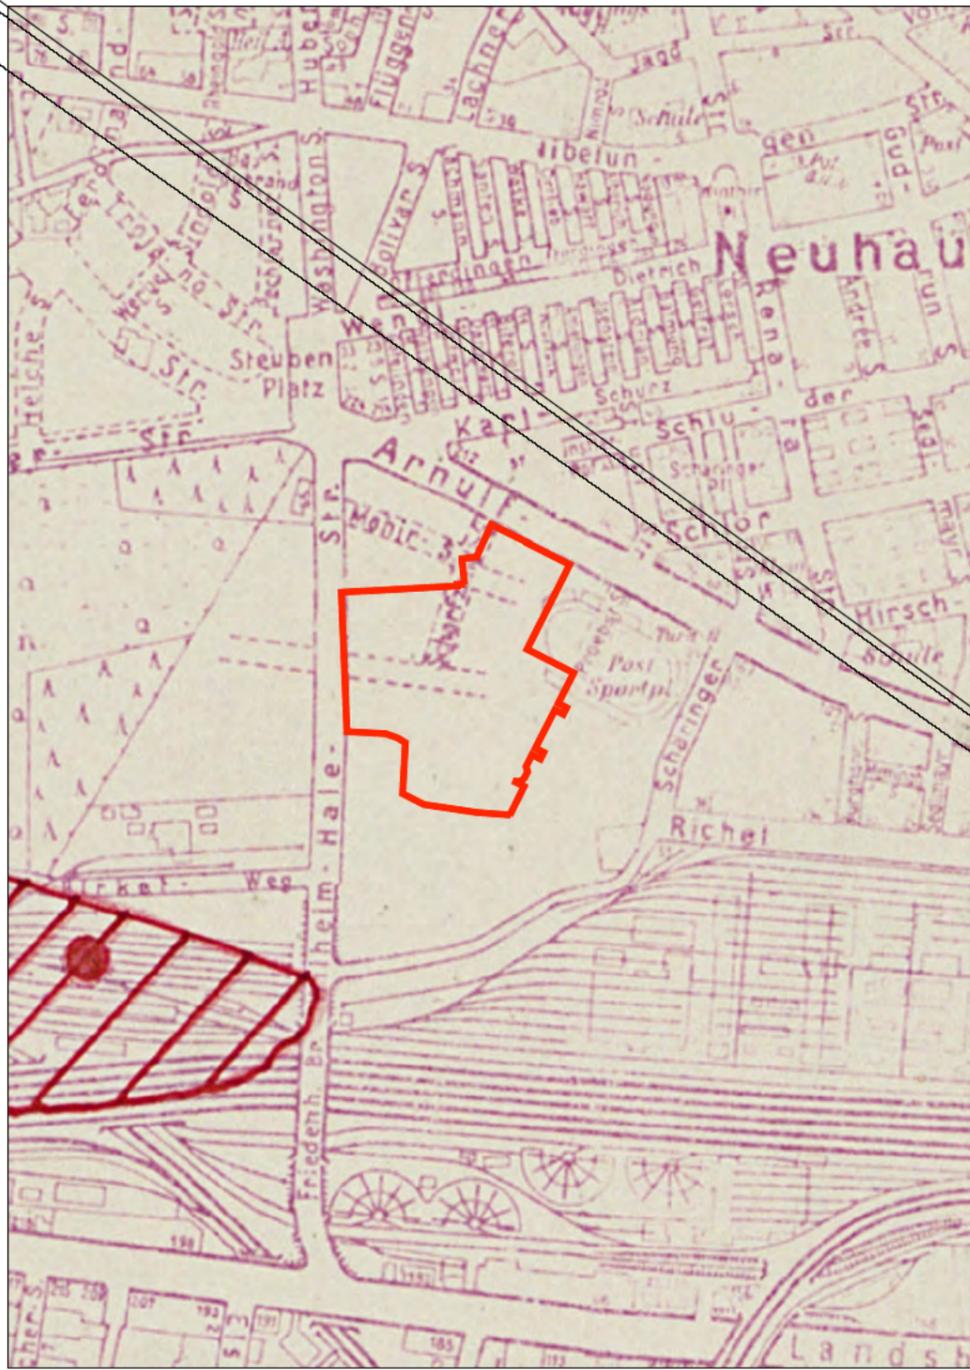
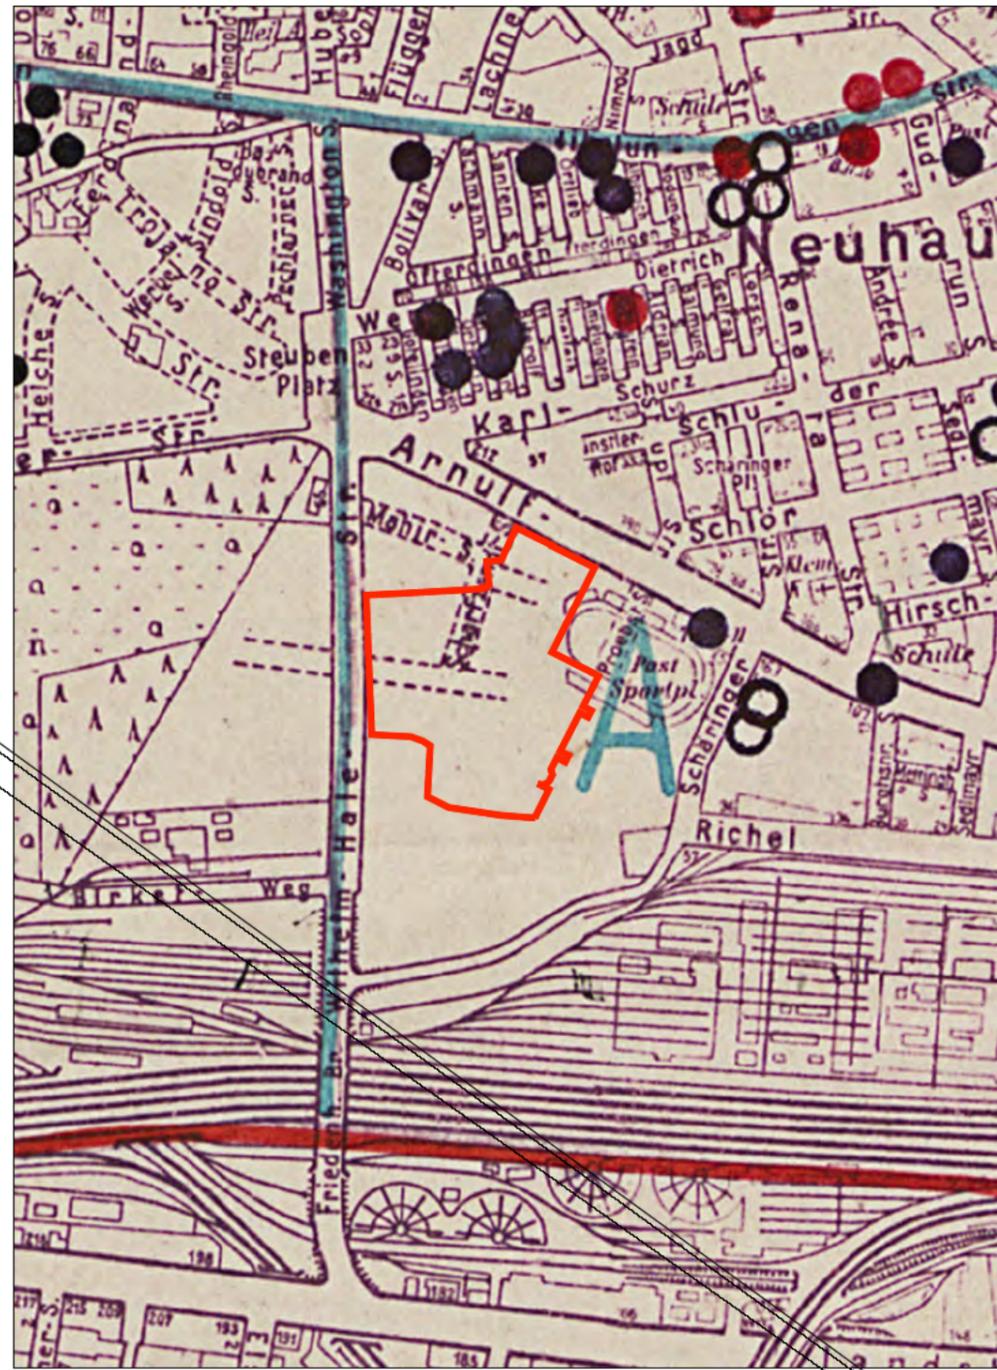
Plan № 2.
Luftangriff vom 25.4.1944.
Zeichenerklärung:
Brände = ●
Sprengbomben = ●
v. Brandb. best. Gebiet =

- Minen-Bomben
- " - Blindgänger
- Spreng-Bomben
- " - Blindgänger
- Brände
- von Brandbomben befreutes Gebiet
- ⚡ Oberleitungsschäden
- Gasrohrbrüche
- Wasserrohrbrüche
- Flüssigkeitsbrandbomben- Blindgänger

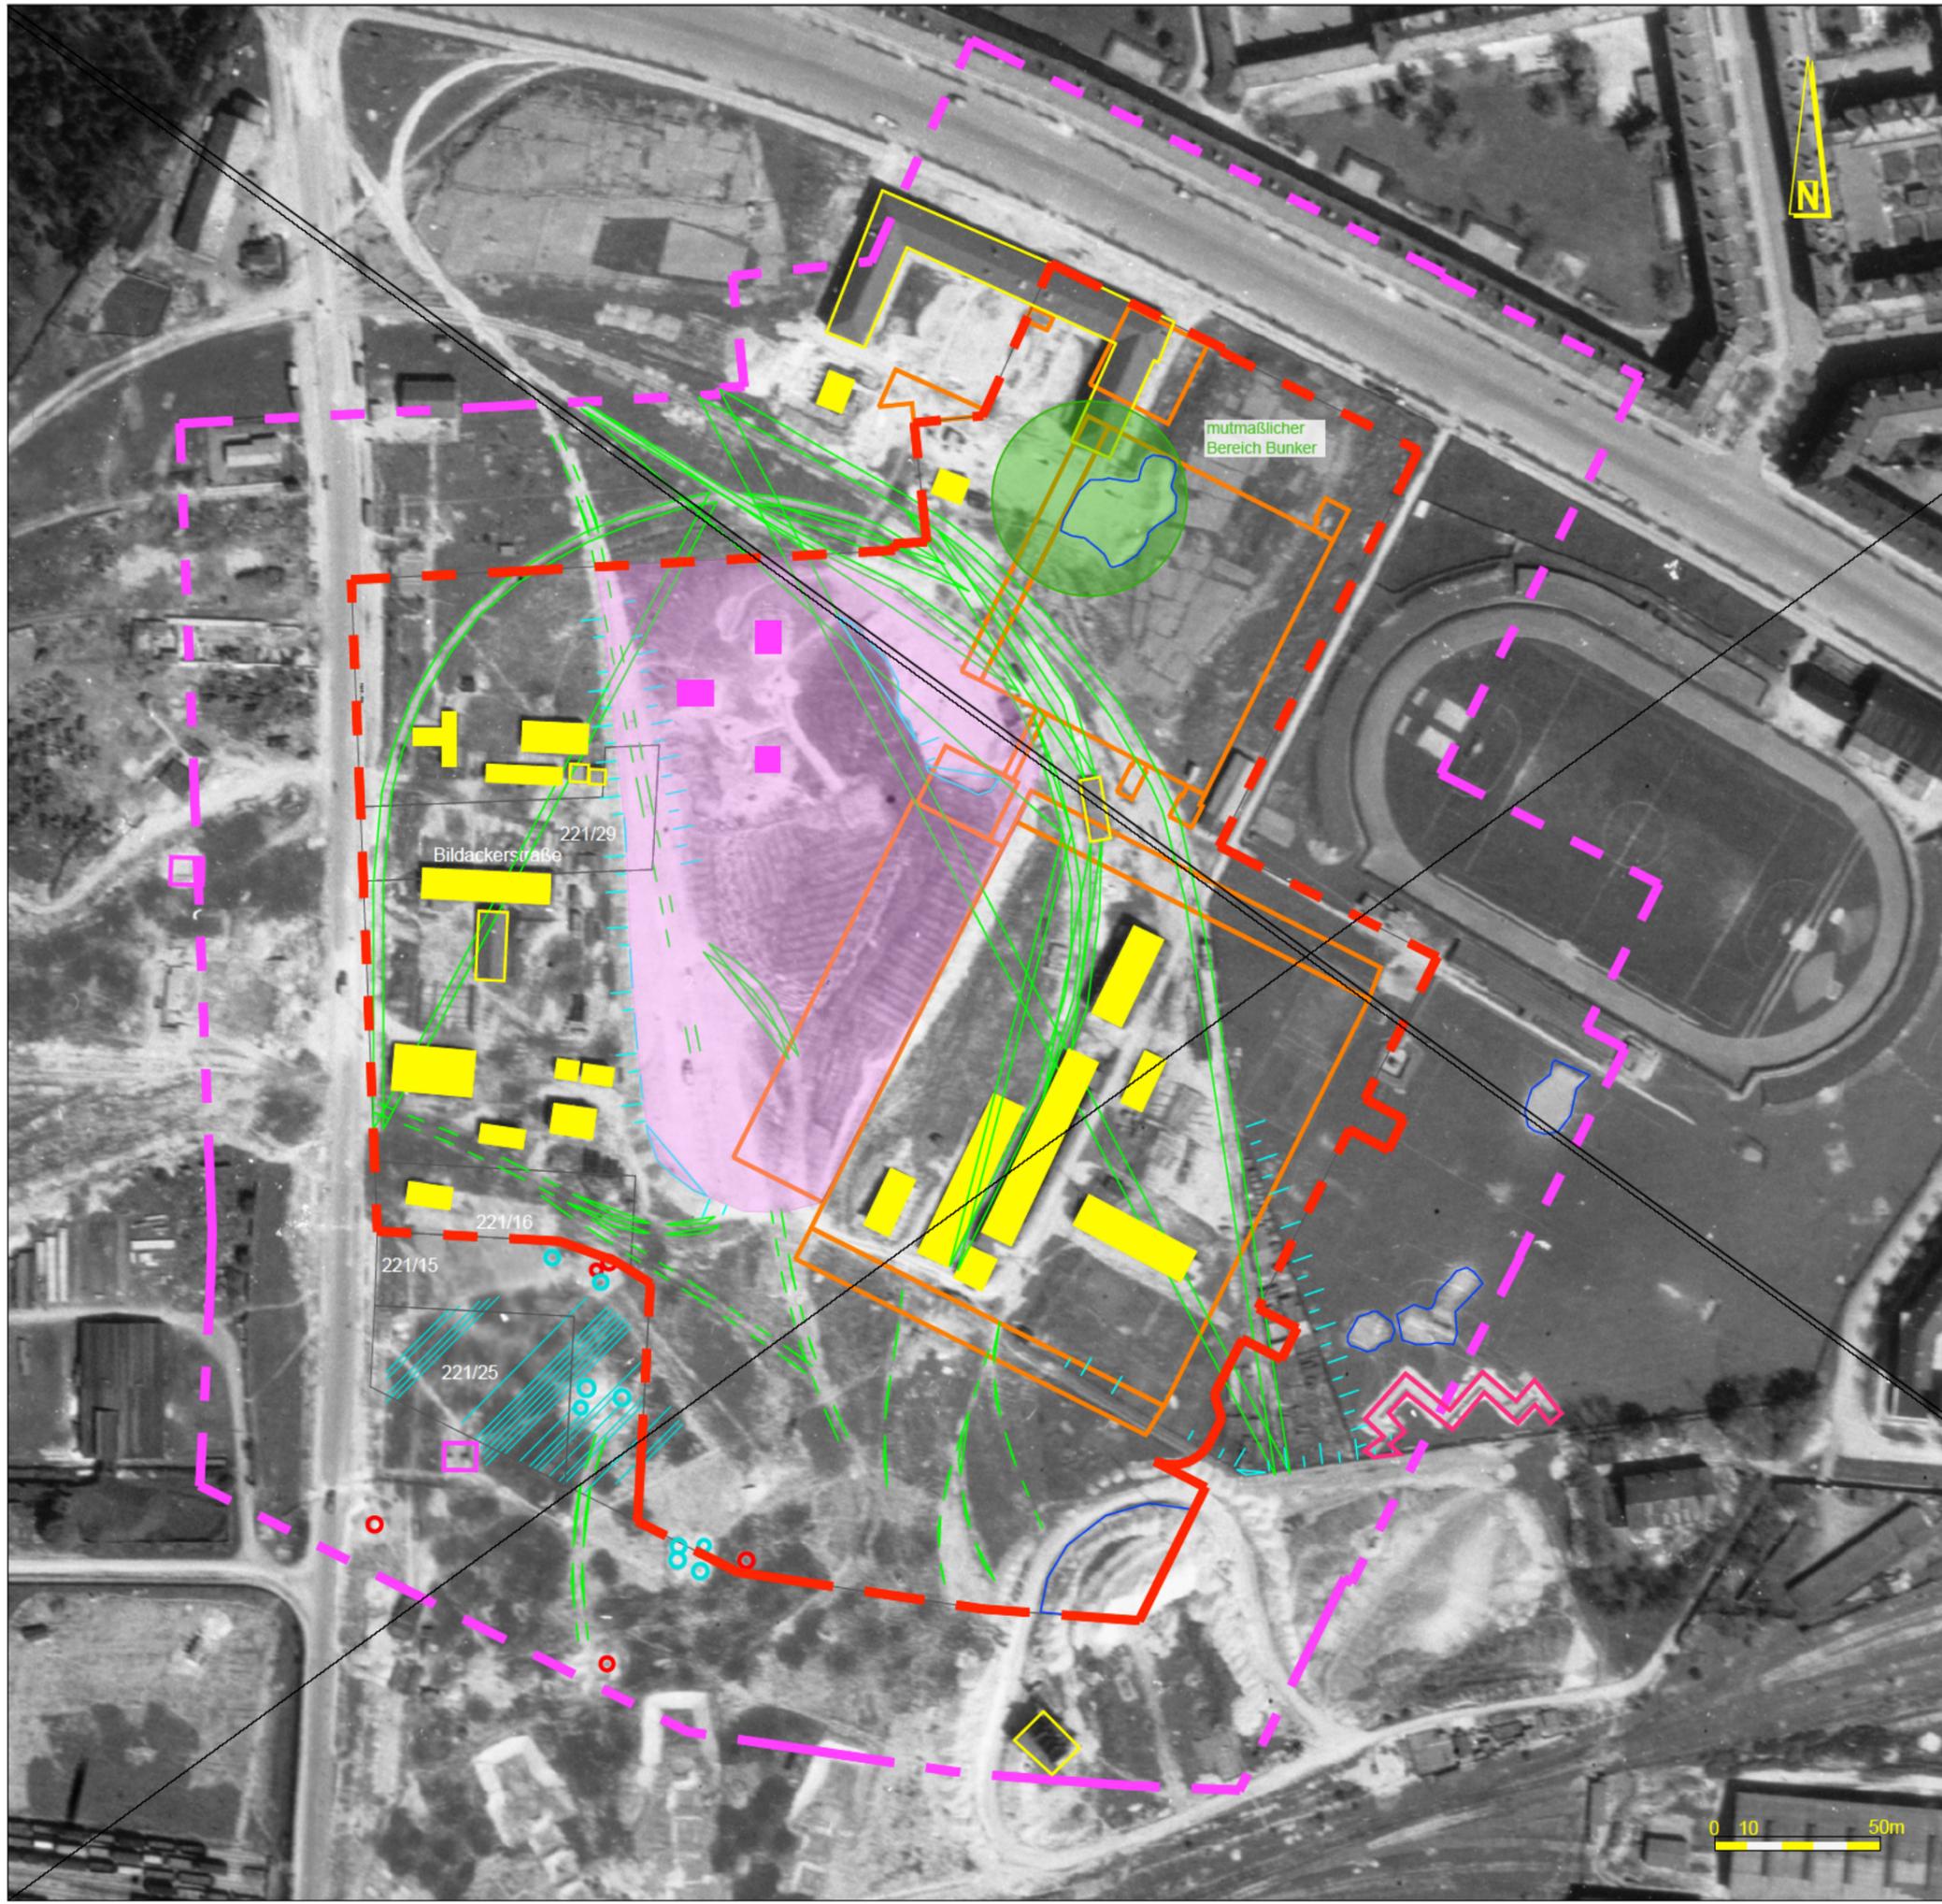
- - - Umgriff Untersuchungsgebiet/
Recherchegebiet
- 221 Umgriff Flurstück/Flurnummer
- - - Pufferbereich - Abstand 50m
- ▭ Bestandsgebäude und Bauwerke (2020)
- Bombenrichter
- vermuteter Bombenrichter/Fläche mit
vermutet wiederverfüllten Bombenrichtern
- ▭ kegelartige Struktur/wiederverfüllte
Flächen/Auffällige Bodenstruktur
- ▭ Flakstellung
- ▬▬▬ Bahngleise/Feldbahn
- - - vermutete Bahngleise/Feldbahn
- ▭ Gebäude zum Zeitpunkt der Befliegung
- ▭ Geländekante/Geländesprung
- ▭ Abgrabungsgebiet/überarbeiteter Bereich
mit Bahngleis/Feldbahn
- ▬▬▬ Splitterschutzgraben
- mutmaßlicher Bereich Bunker

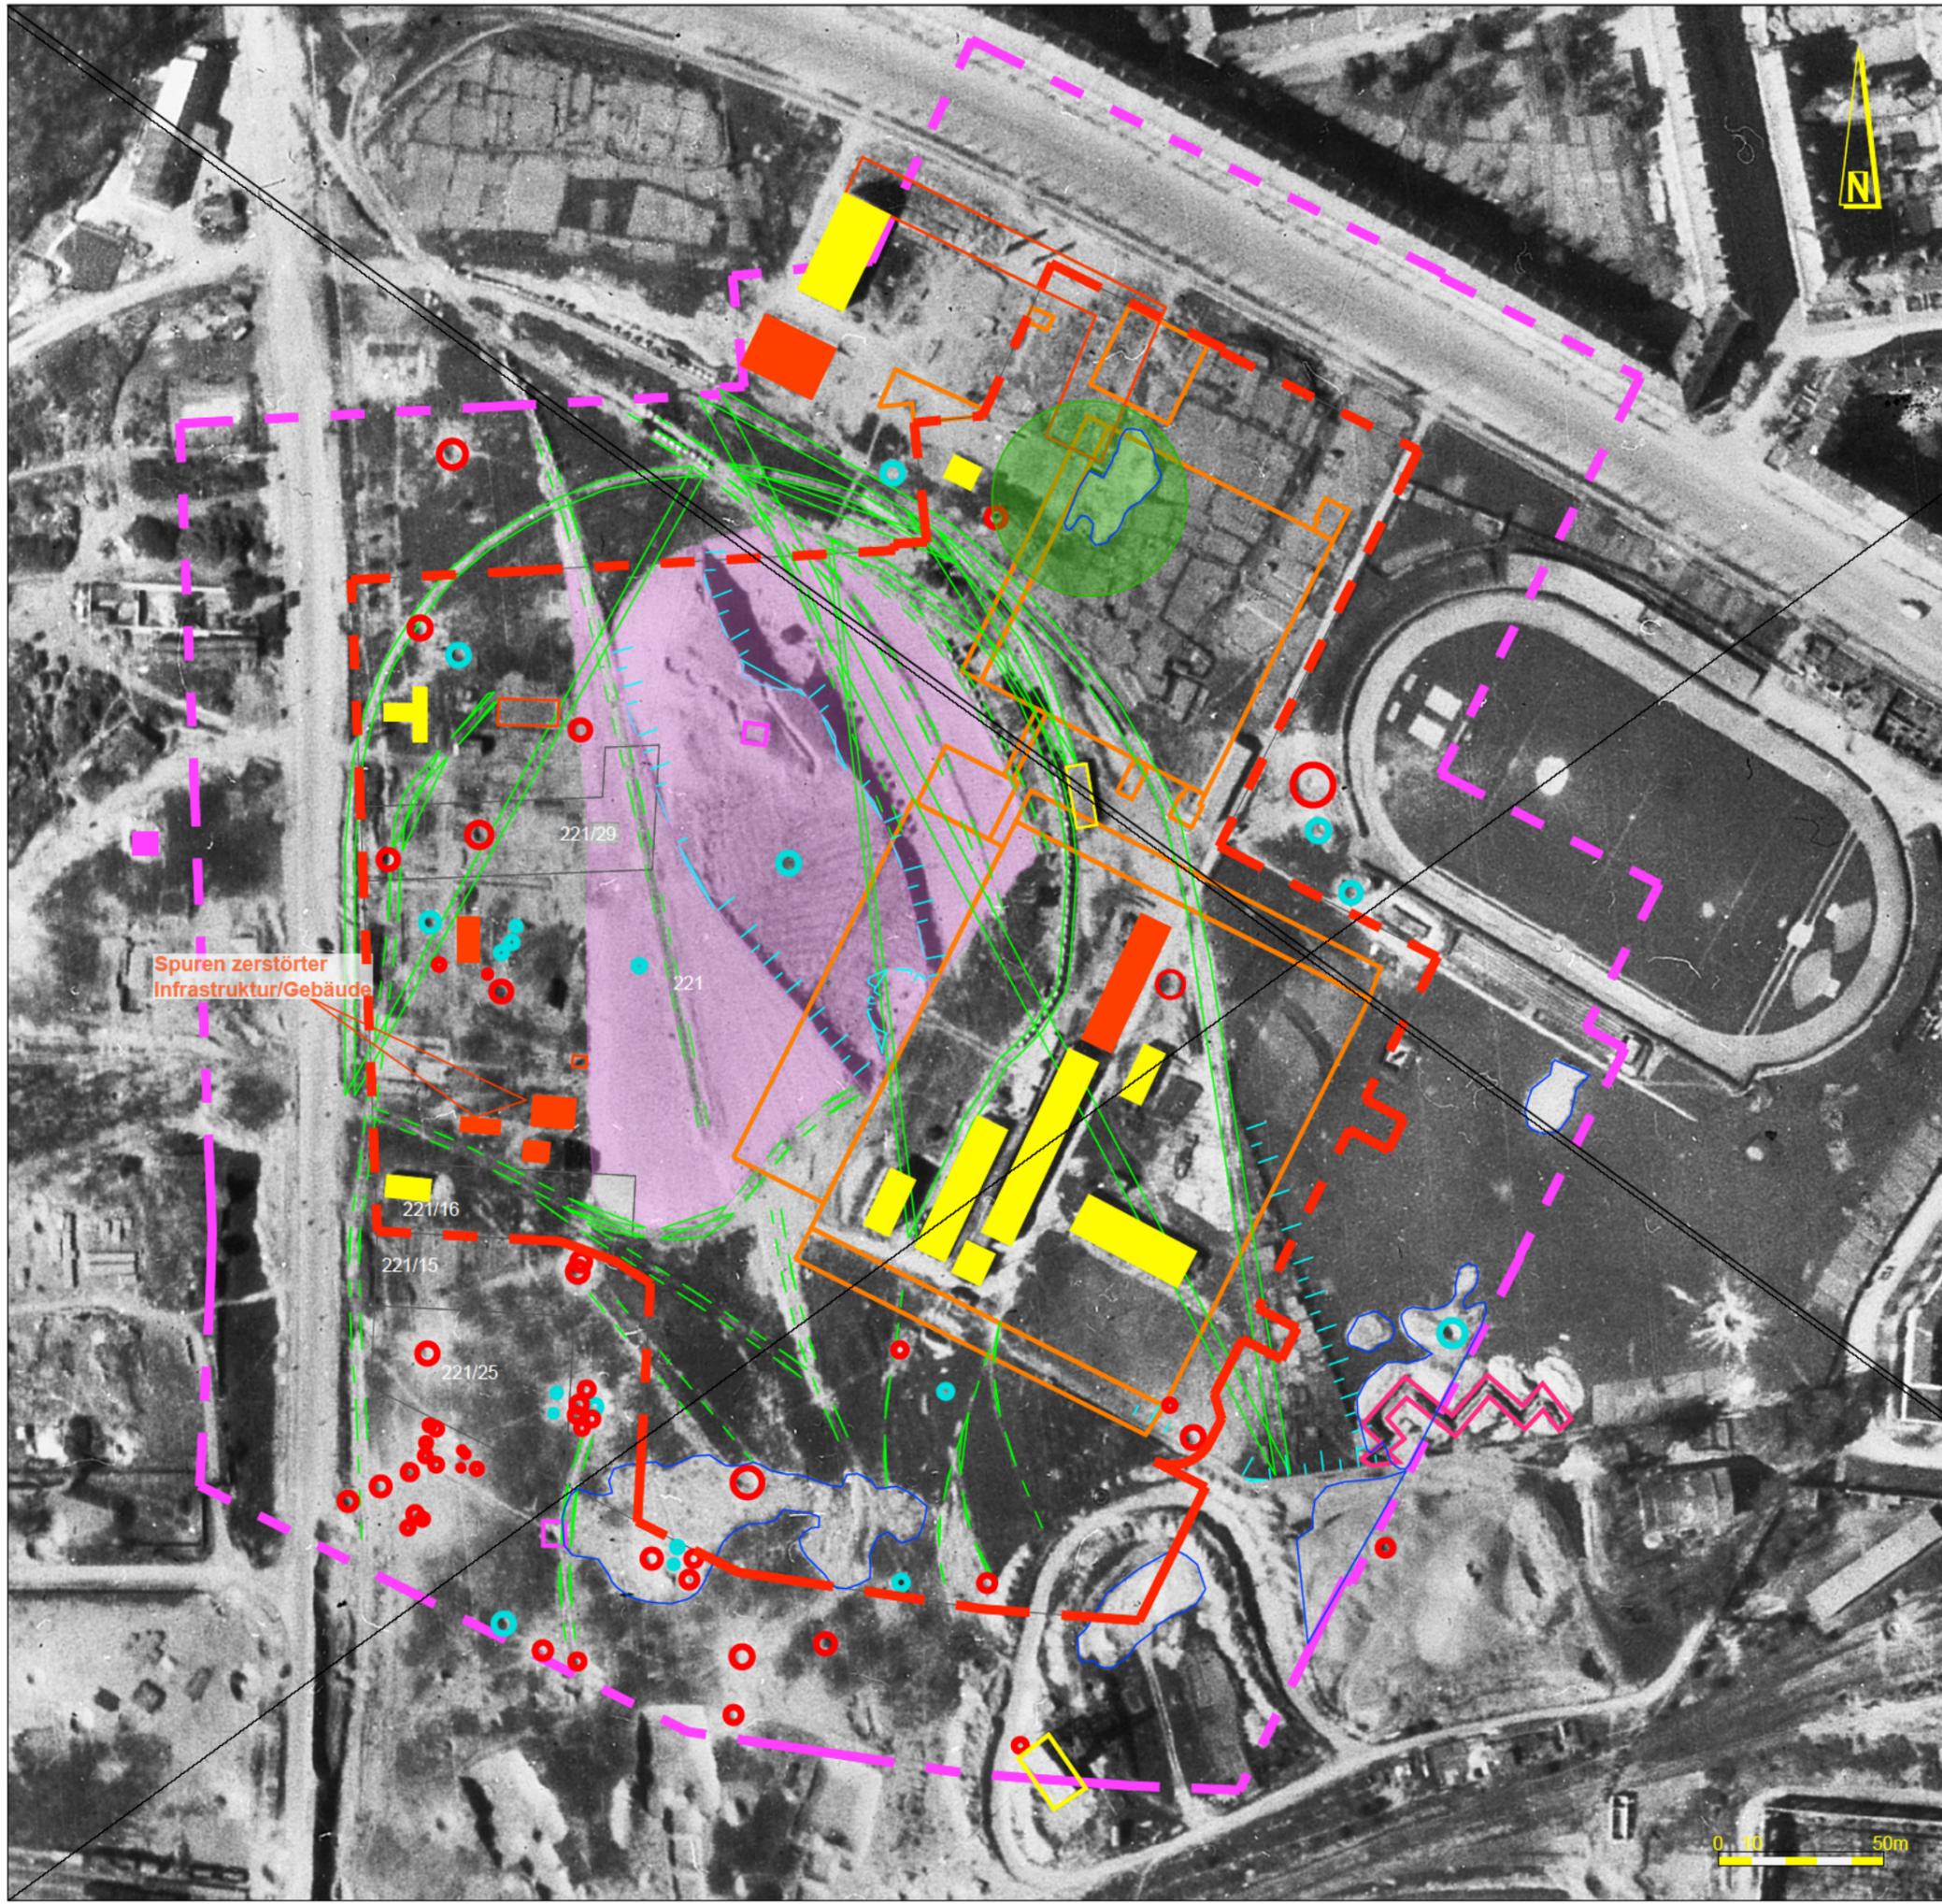
- - - Umgriff Untersuchungsgebiet/ Recherchegebiet
- 221 Umgriff Grundstück/Flurnummer
- - - Pufferbereich - Abstand 50m
- Bestandsgebäude und Bauwerke (2020)
- Bombentrichter
- vermuteter Bombentrichter/Fläche mit vermutet wiederverfüllten Bombentrichtern
- kegelartige Struktur/wiederverfüllte Flächen/Auffällige Bodenstruktur
- Flakstellung
- — — Bahngleise/Feldbahn
- - - vermutete Bahngleise/Feldbahn
- Gebäude zum Zeitpunkt der Befliegung
- zerstörtes Gebäude
- — — Gelände Kante/Gelände Sprung
- Abgrabungsgebiet/überarbeiteter Bereich mit Bahngleis/Feldbahn
- — — Splitterschutzgraben
- mutmaßlicher Bereich Bunker

Spuren zerstörter Infrastruktur/Gebäude

Im Jahr 1945 sind Teilbereiche der Untersuchungsfläche stark bombardiert. Im Untersuchungsgebiet sind zahlreiche Bombenkrater erkennbar. Im westlichen und nördlichen Bereich sind mehrere zerstörte Gebäude und Spuren zerstörter Infrastruktur zu erkennen. Mehrere Gebäude im Bereich der heutigen Paketposthalle weisen hingegen keine sichtbaren Schäden auf. Der mutmaßliche Splitterschutzgraben im südöstlichen Bereich der Pufferzone sowie einige unförmige und auffällige Bodenstrukturen mit offensichtlich gestörter Vegetation im südwestlichen Bereich sind deutlich zu erkennen. Die Feldbahn sowie die damit verbundene Infrastruktur und Gebäude sind zum Zeitpunkt der Befliegung offensichtlich noch in Betrieb (mehrere abgestellte Züge).

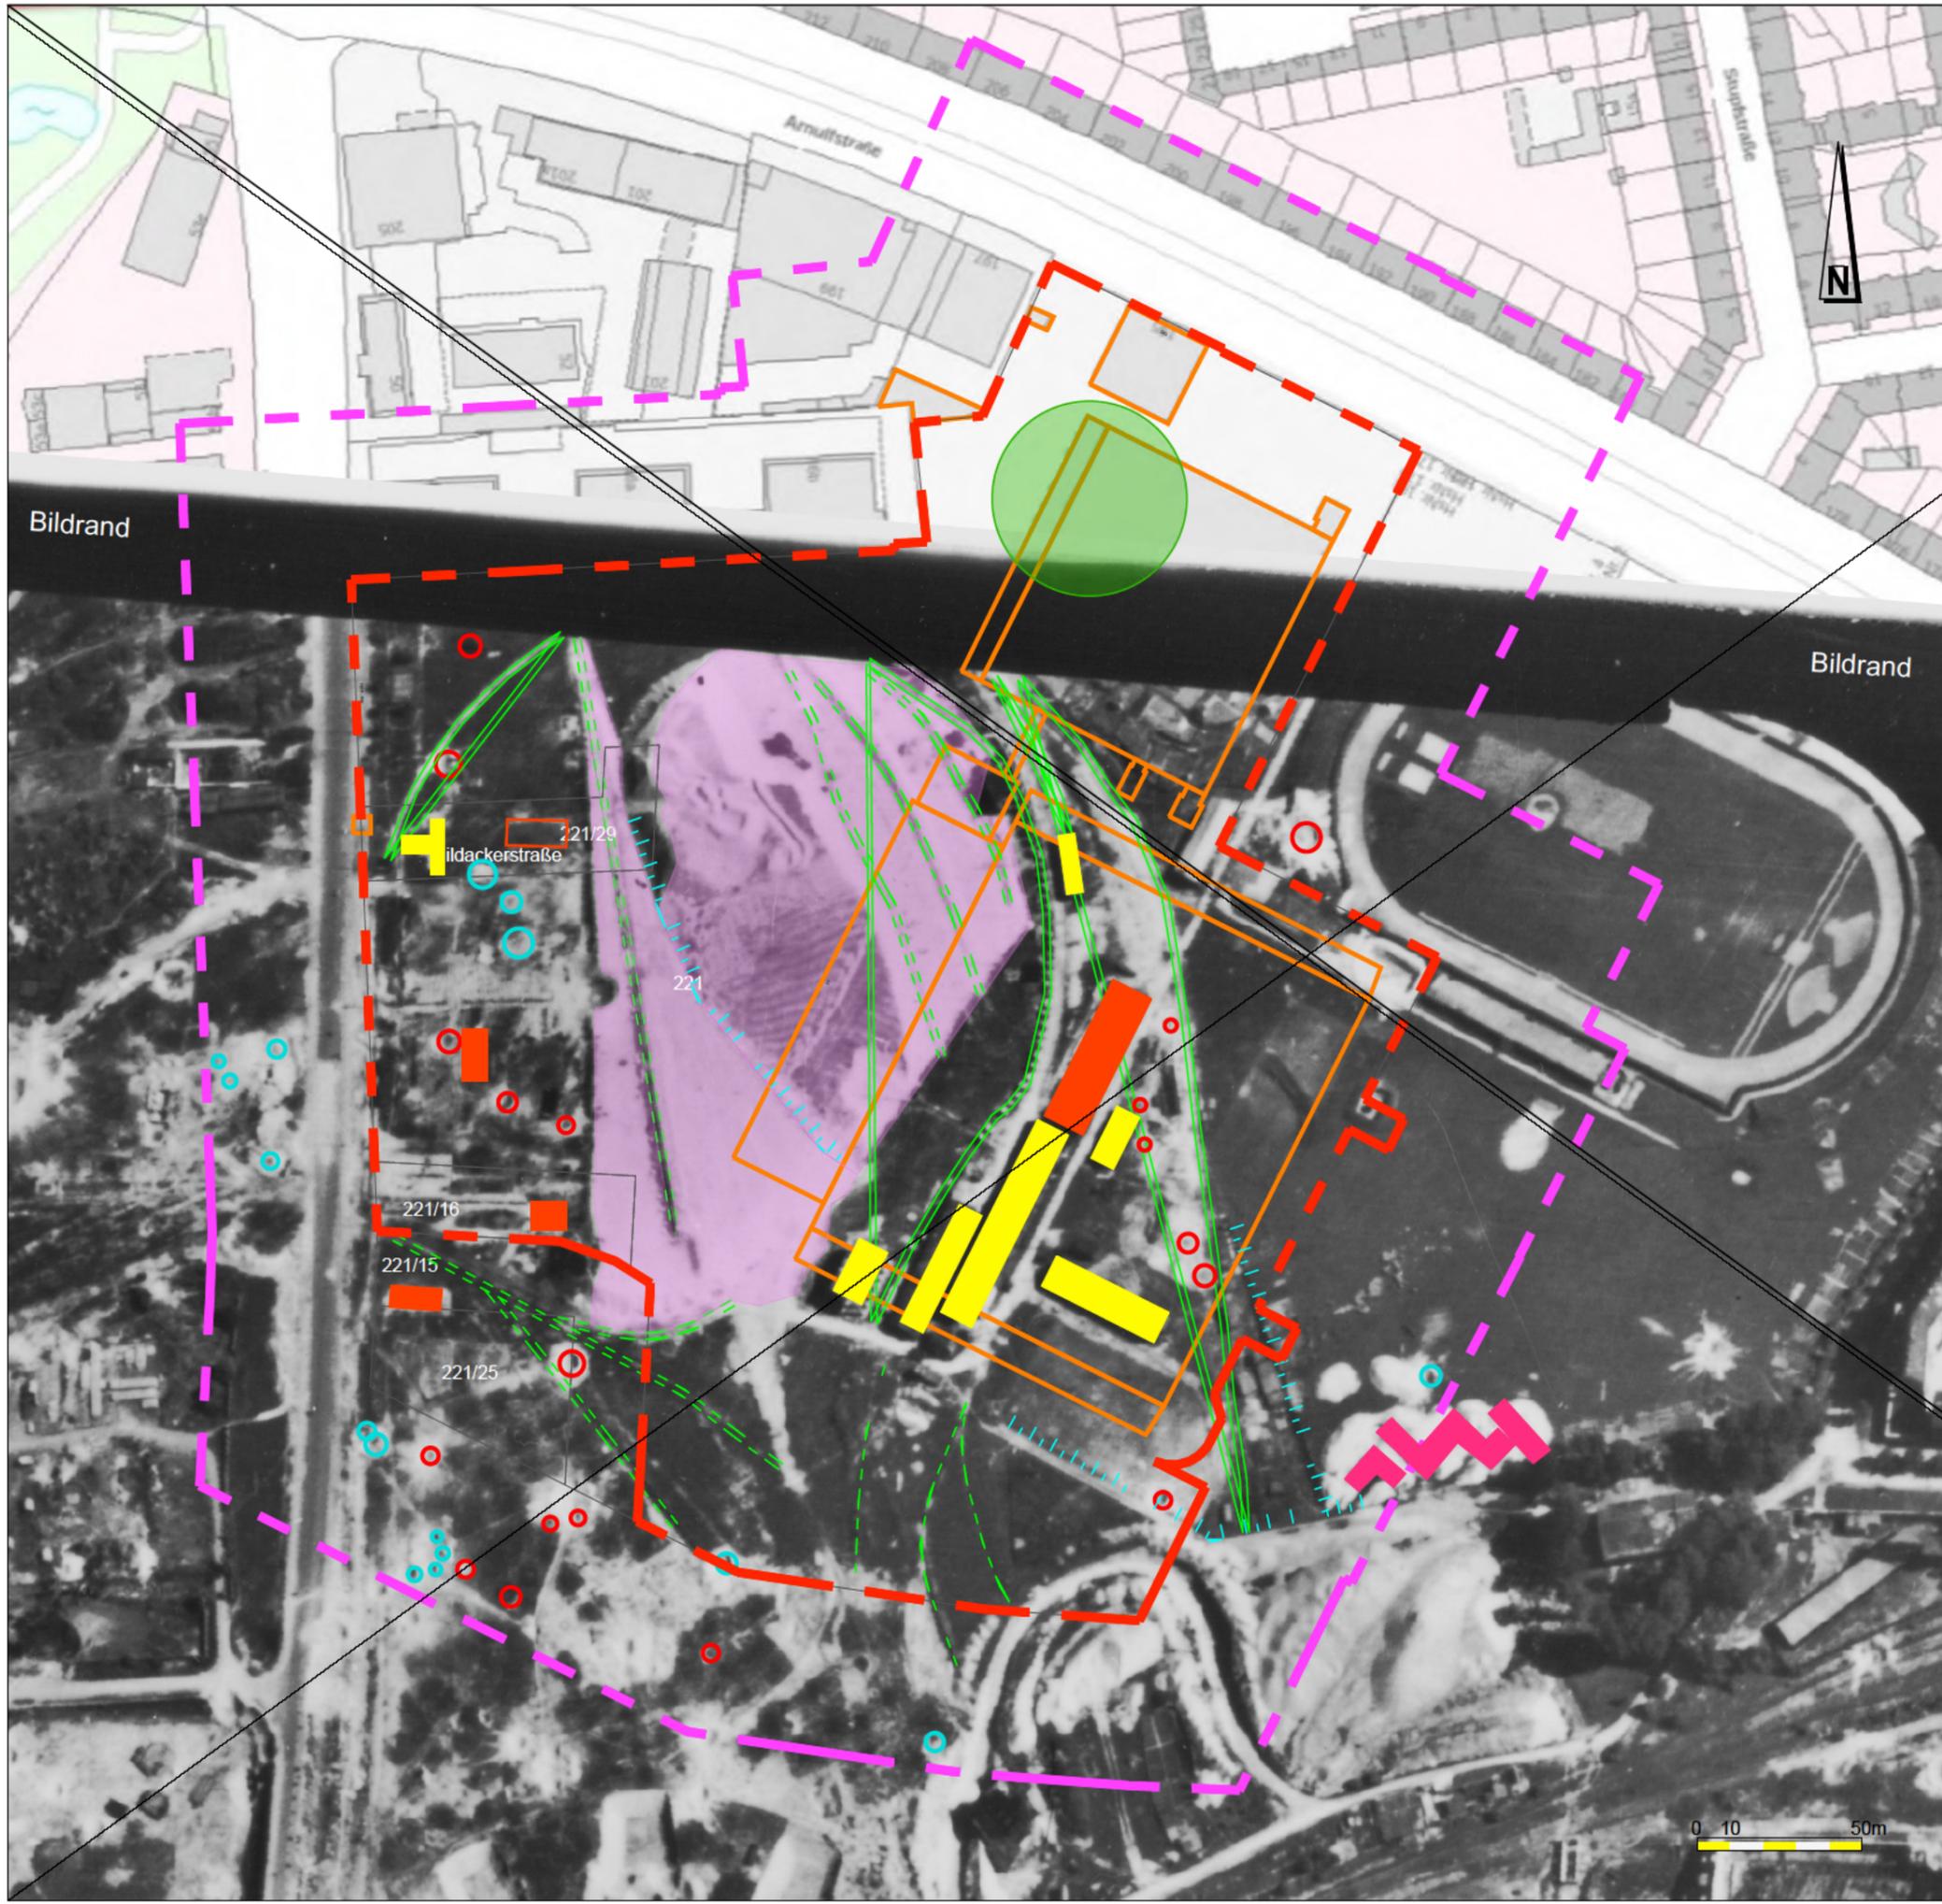
- - - Umgriff Untersuchungsgebiet/Recherchegebiet
- - - 221 Umgriff Flurstück/Flurnummer
- - - Pufferbereich - Abstand 50m
- ▭ Bestandsgebäude und Bauwerke (2020)
- Bombentrichter
- vermuteter Bombentrichter/Fläche mit vermutet wiederverfüllten Bombentrichtern
- kegelartige Struktur/wiederverfüllte Flächen/Auffällige Bodenstruktur
- ▭ Flakstellung
- ▬▬▬ Bahngleise/Feldbahn
- - - vermutete Bahngleise/Feldbahn
- ▭ Gebäude zum Zeitpunkt der Befliegung
- ▭ zerstörtes Gebäude
- ▬ Geländekante
- ▭ Abgrabungsgebiet/überarbeiteter Bereich mit Bahngleis/Feldbahn
- ▬▬▬ Splitterschutzgraben
- mutmaßlicher Bereich Bunker

Seit der vorangegangenen Befliegung konnte keine nennenswerte Rückverfüllung der Bombenrichter innerhalb der Untersuchungsfläche festgestellt werden, stattdessen sind einige der Bombenrichter witterungsbedingt etwas weniger scharf abgegrenzt. Im Allgemeinen weist das Untersuchungsgebiet keine wesentlichen Unterschiede zum Monat April auf. Südwestlich des Untersuchungsgebiets (und der Pufferzone) sind zahlreiche Züge abgestellt, viele davon offenbar beschädigt, die ihre Position seit dem vorangegangenen Luftbild nicht verändert haben.
