Abschlussbericht

Historisch-genetische Recherche Kampfmittel (HgR-Km) und historische Recherche (HR) Altlasten “PaketPost– Areal „Arnulfstraße, München

Projektnummer: 1800073-4

München, 10.08.2020

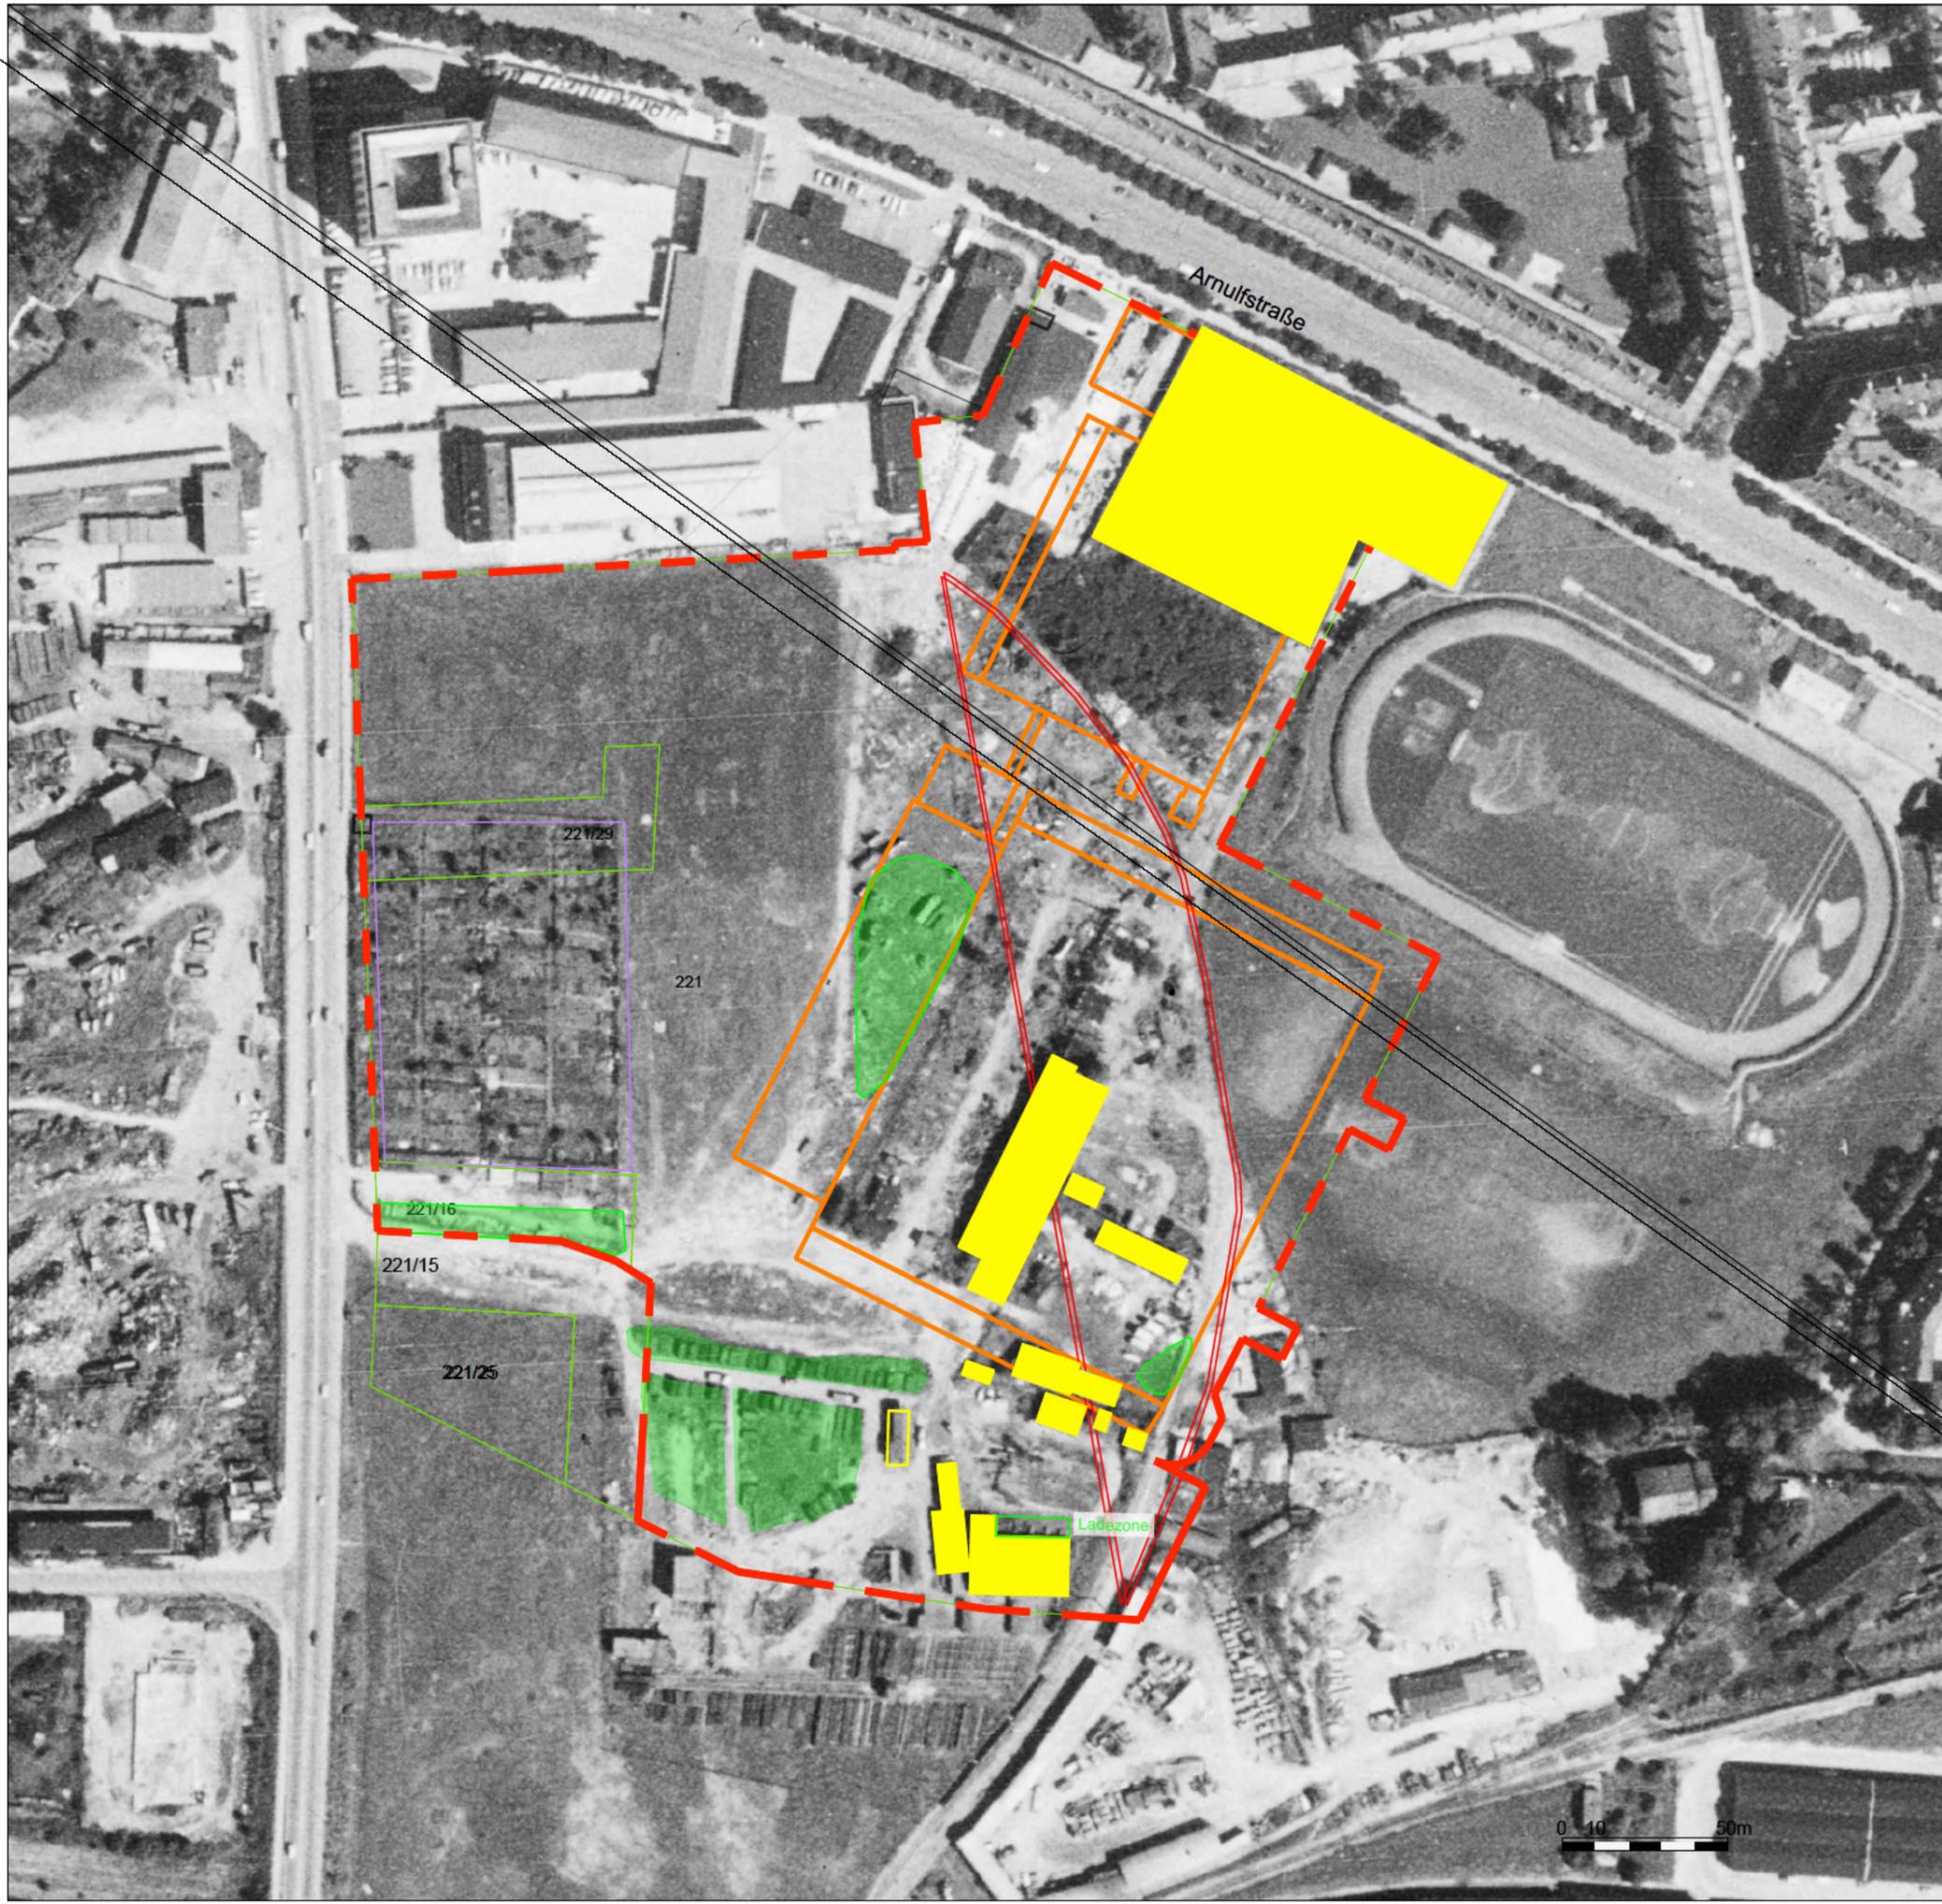
- - - Umgriff Untersuchungs Gelände/
Recherchegebiet
- 221 Umgriff Grundstück/Flurnummer
- ▭ Umgriff Bestandsgebäude (2020)
- = = Bahngleise/Feldbahn
- ▭ Lagerplatz
- ▭ Gebäude zum Zeitpunkt der Aufnahme
- ▭ Haufwerksartige Struktur/
Auffällige Bodenstruktur
- ▭ Kleingartenanlage

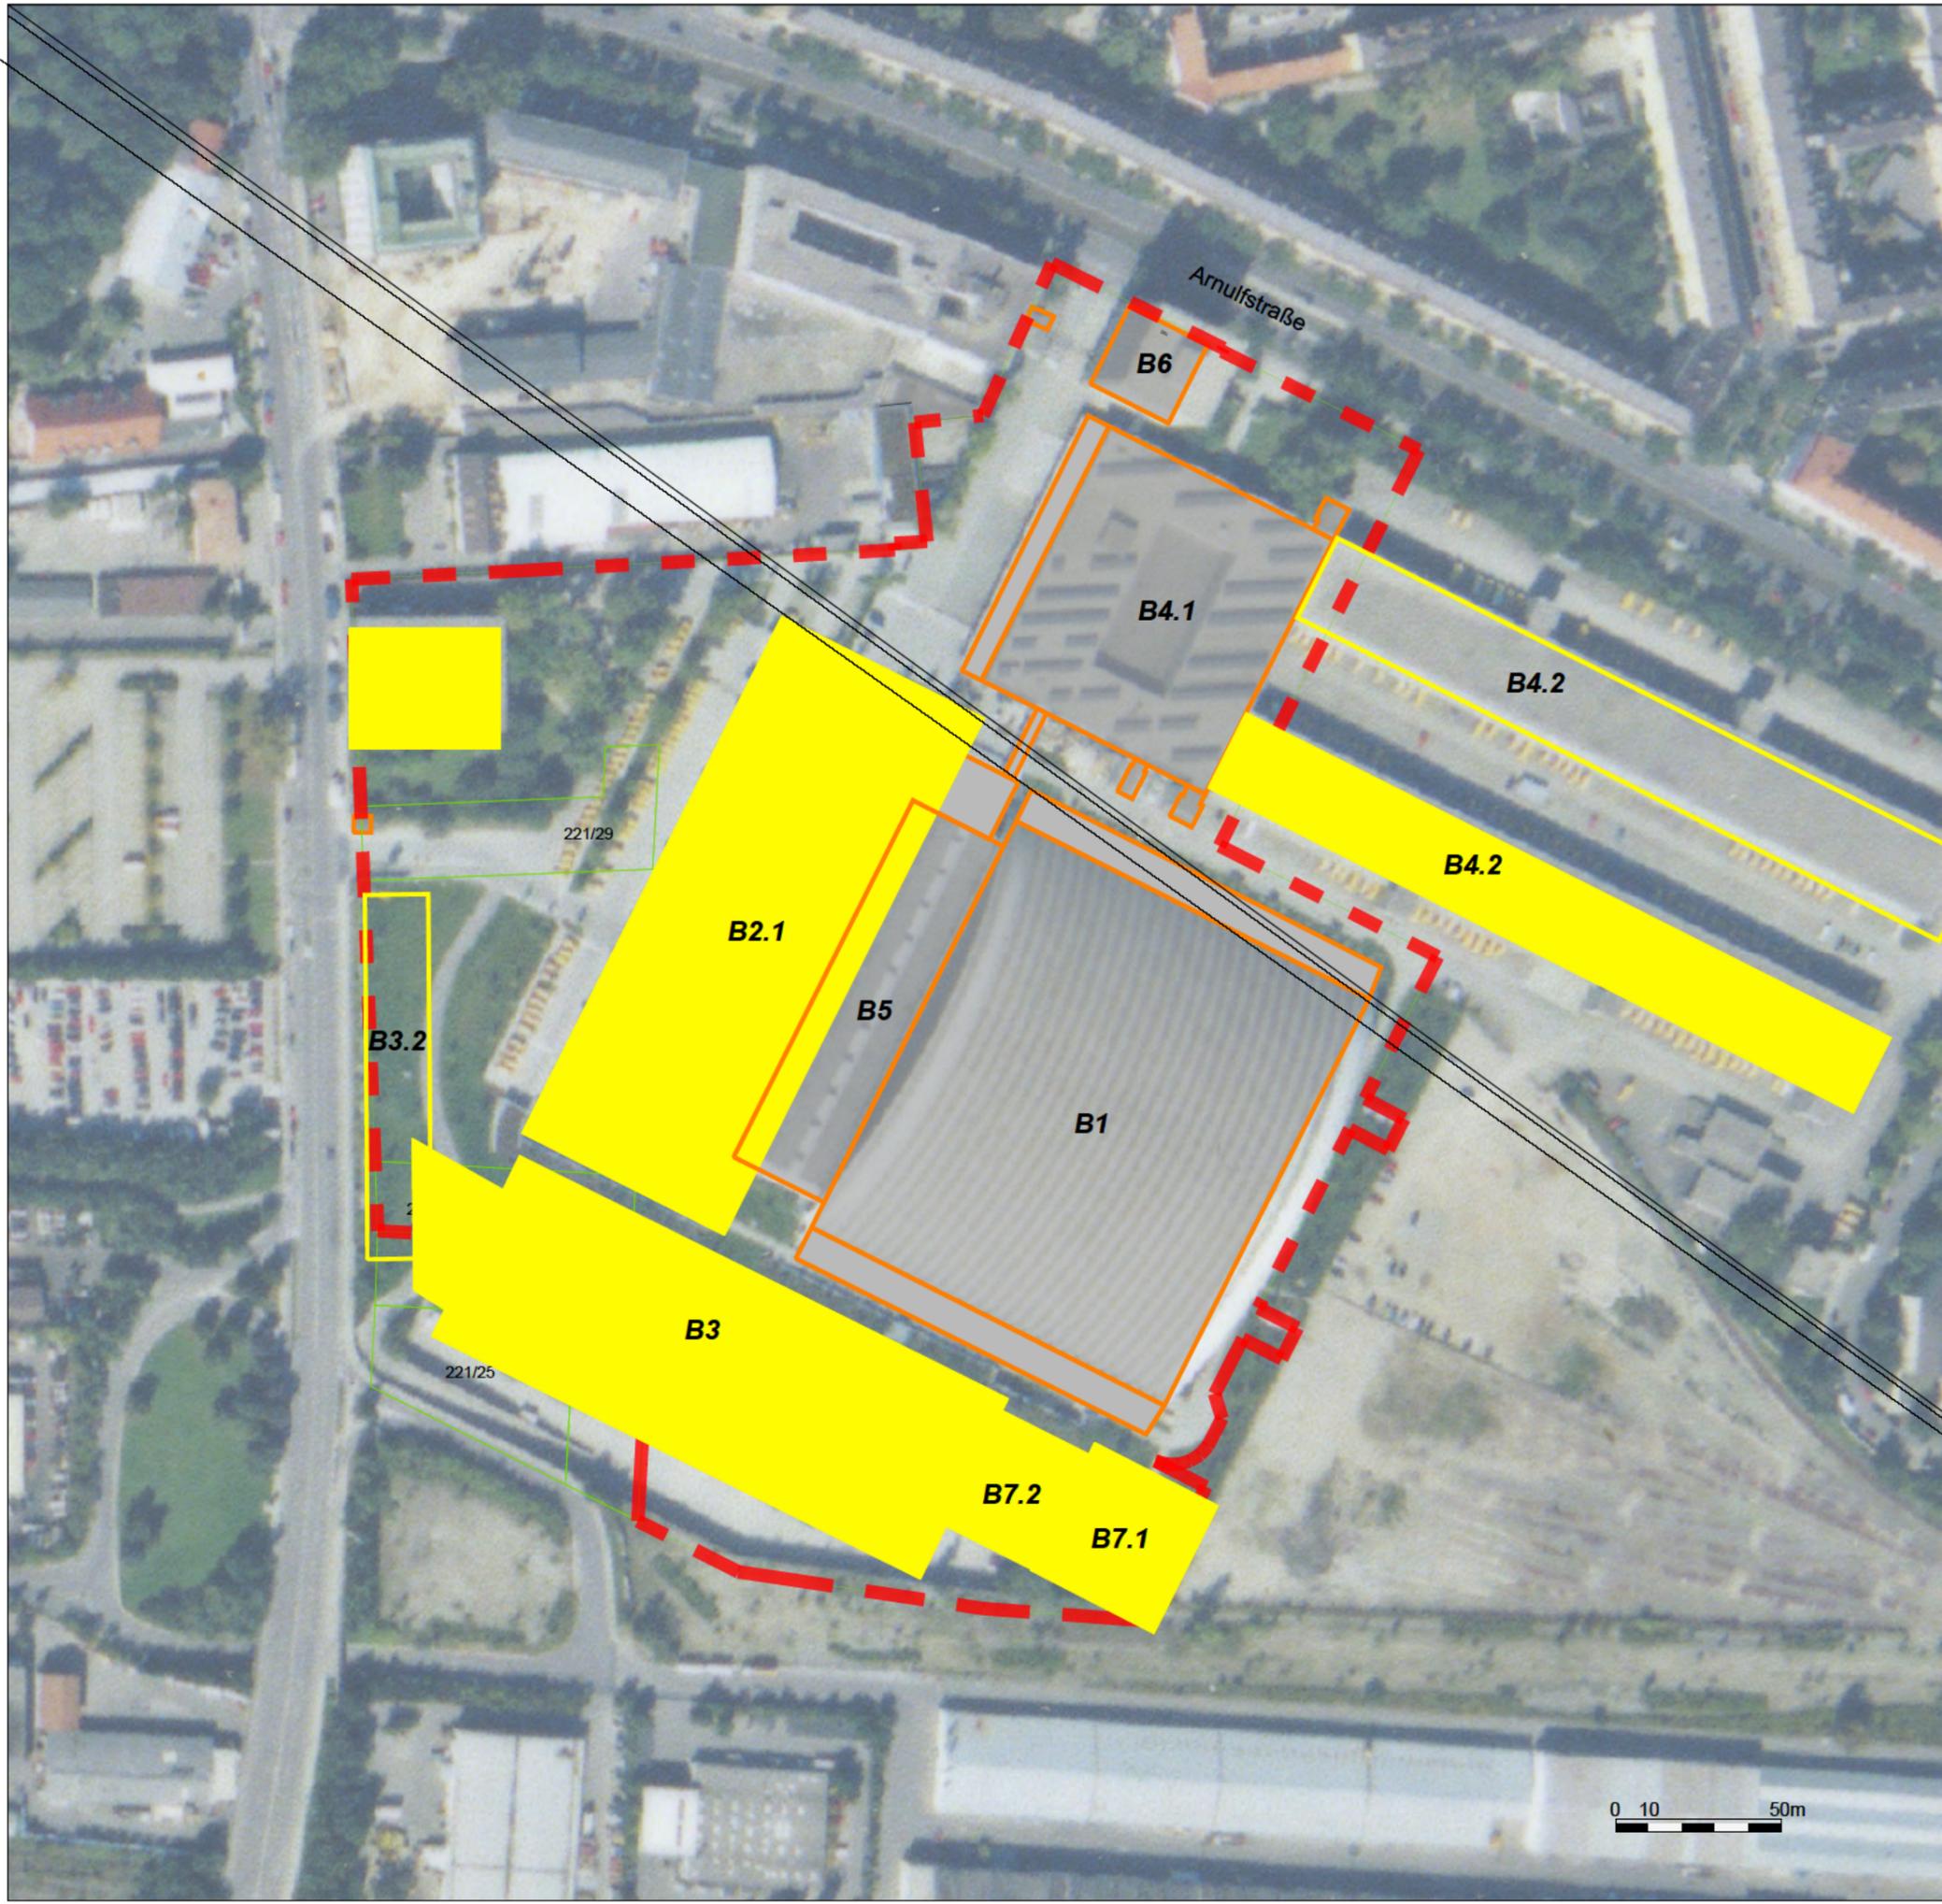
(1 Plan, Maßstab 1: 2.000)

- - - Umgriff Untersuchungsgebiet/ Recherchegebiet
- 221 Umgriff Grundstück/Flurnummer
- Umgriff Bestandsgebäude (2020)
- Gebäude zum Zeitpunkt der Aufnahme

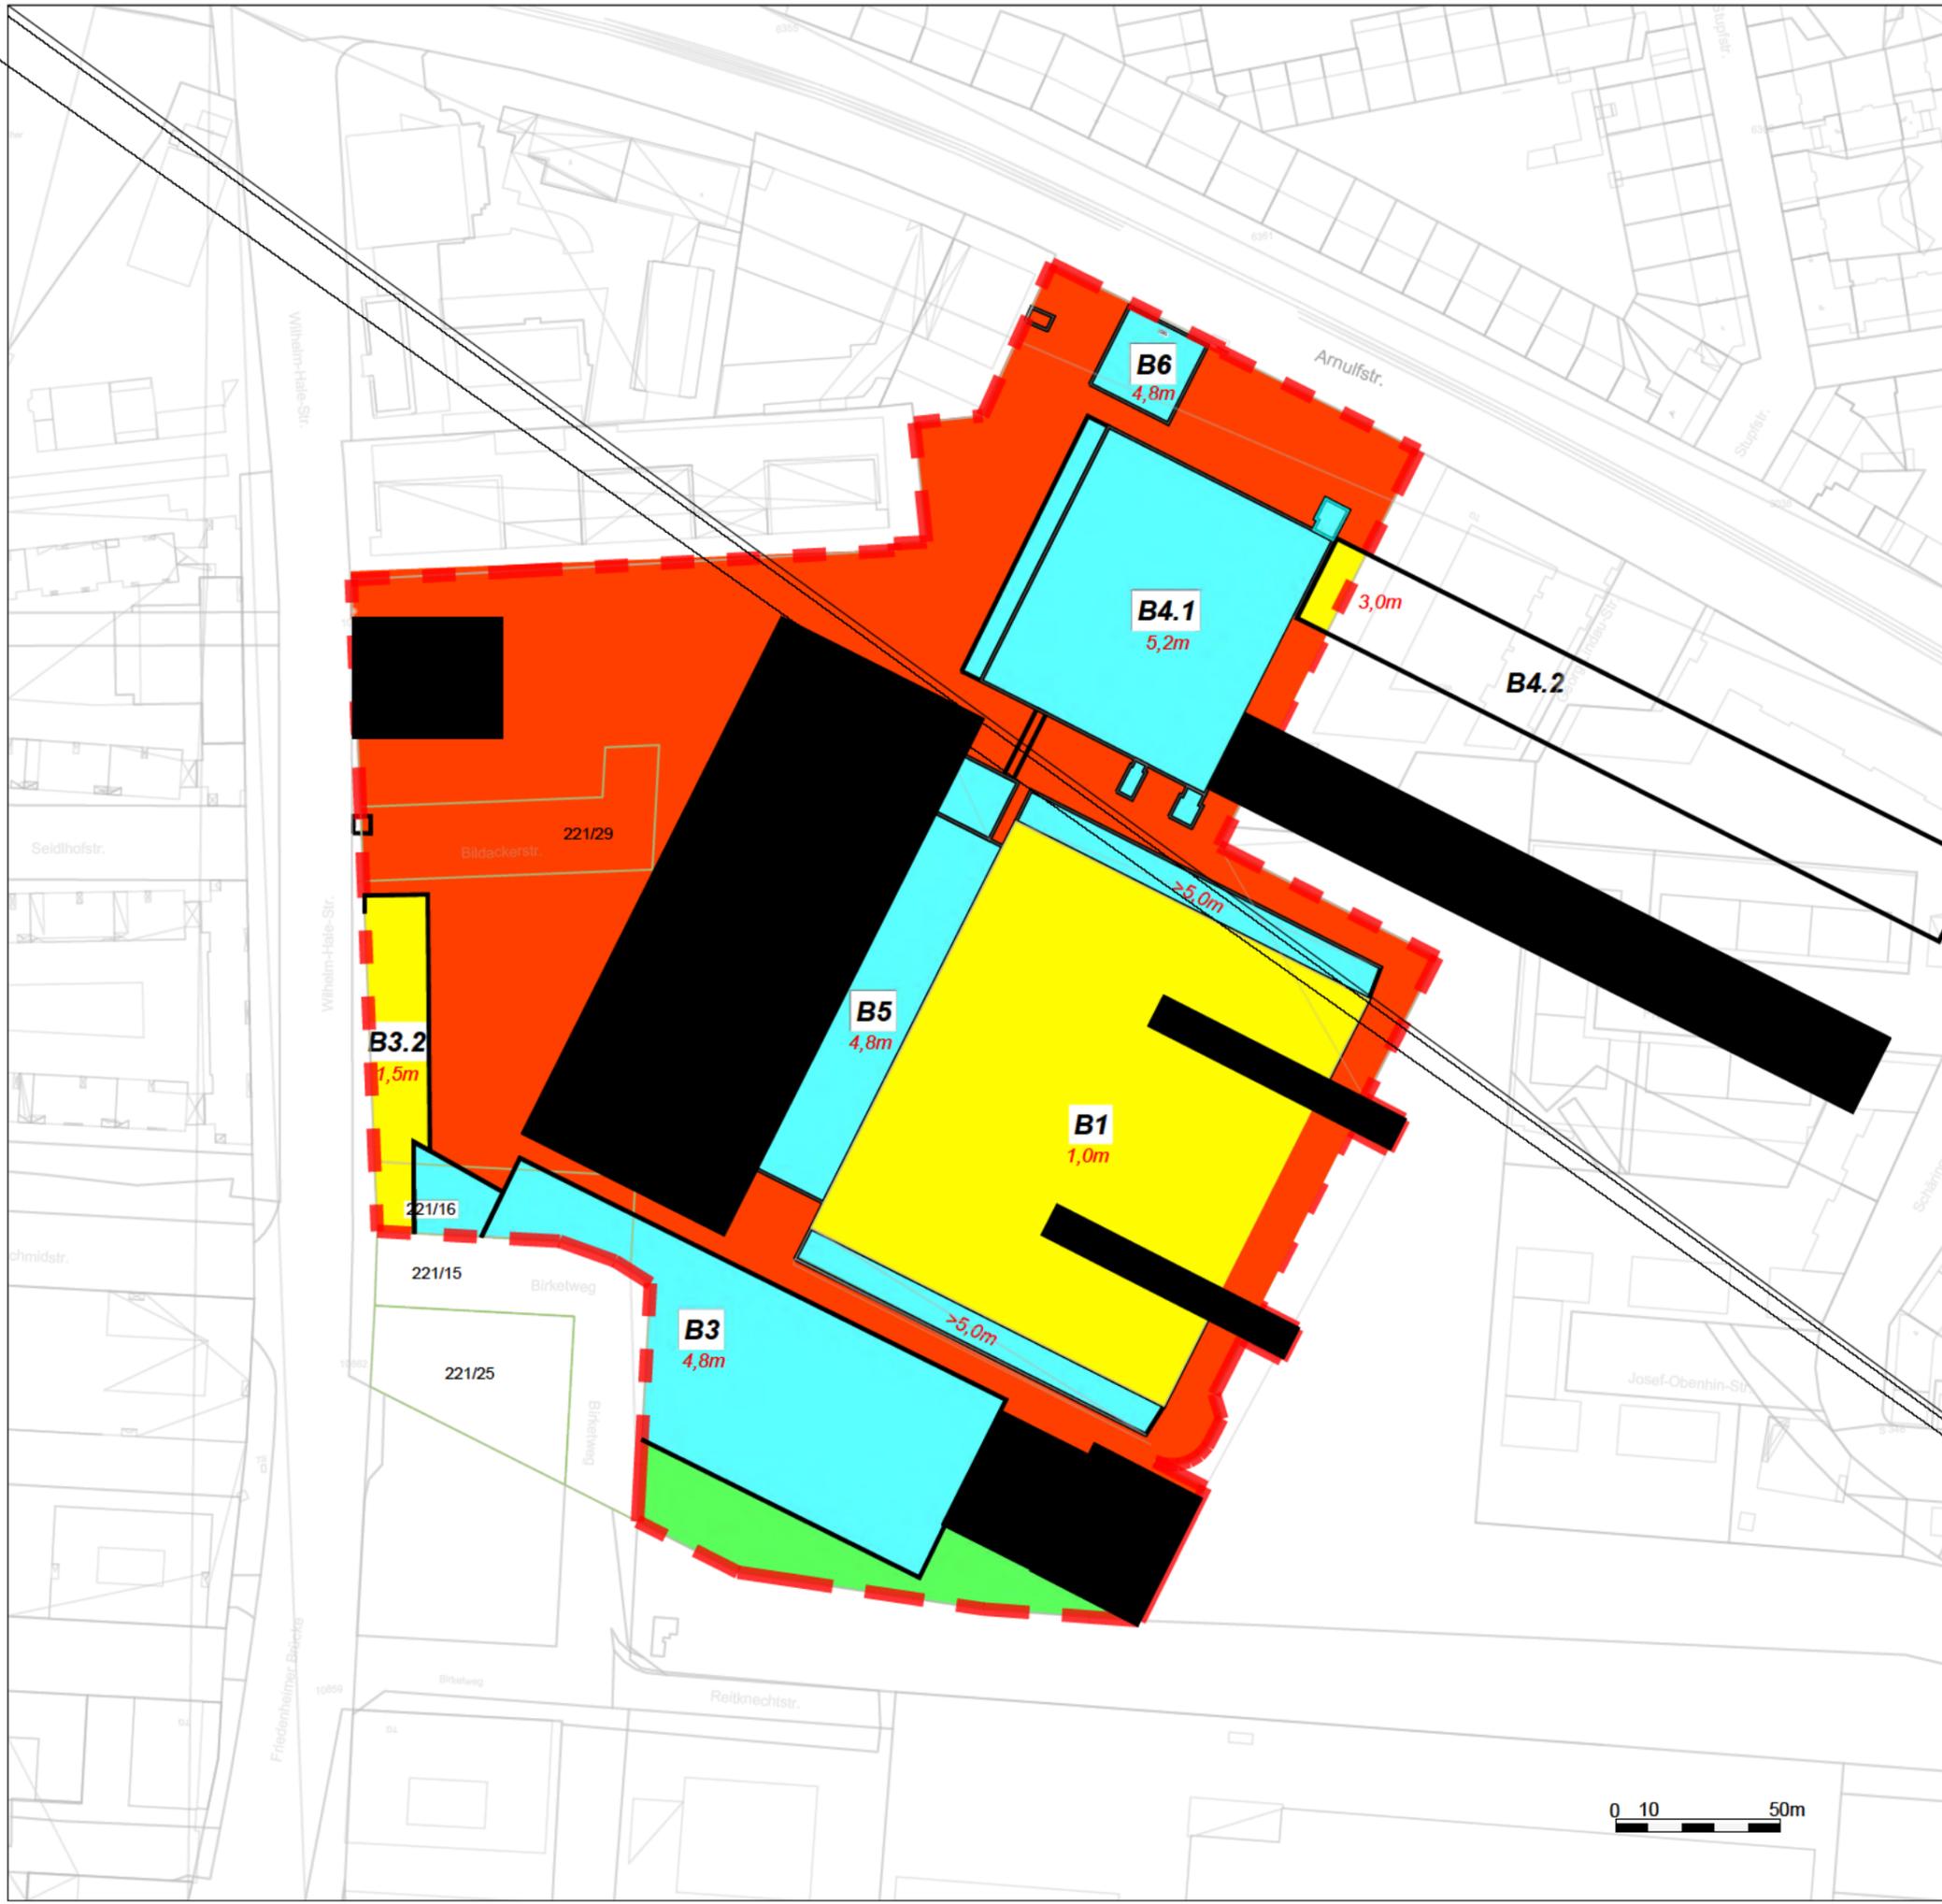
- - - Umgriff Untersuchungsgebiet/ Recherchegebiet
- 221 Umgriff Grundstück/Flurnummer
- Umgriff ehem. und Bestandsgebäude
- hohes Kampfmittelrisiko (KMFV1)
- mittleres Kampfmittelrisiko (KMFV2)
- geringes Kampfmittelrisiko (KMFV3)
- Freigabe (KMFV4)
(Kampfmittelfreimessung, Firma Geomer 2005)
- 1,0m Auffüllungstiefe/ehem Gebäudeunterkante

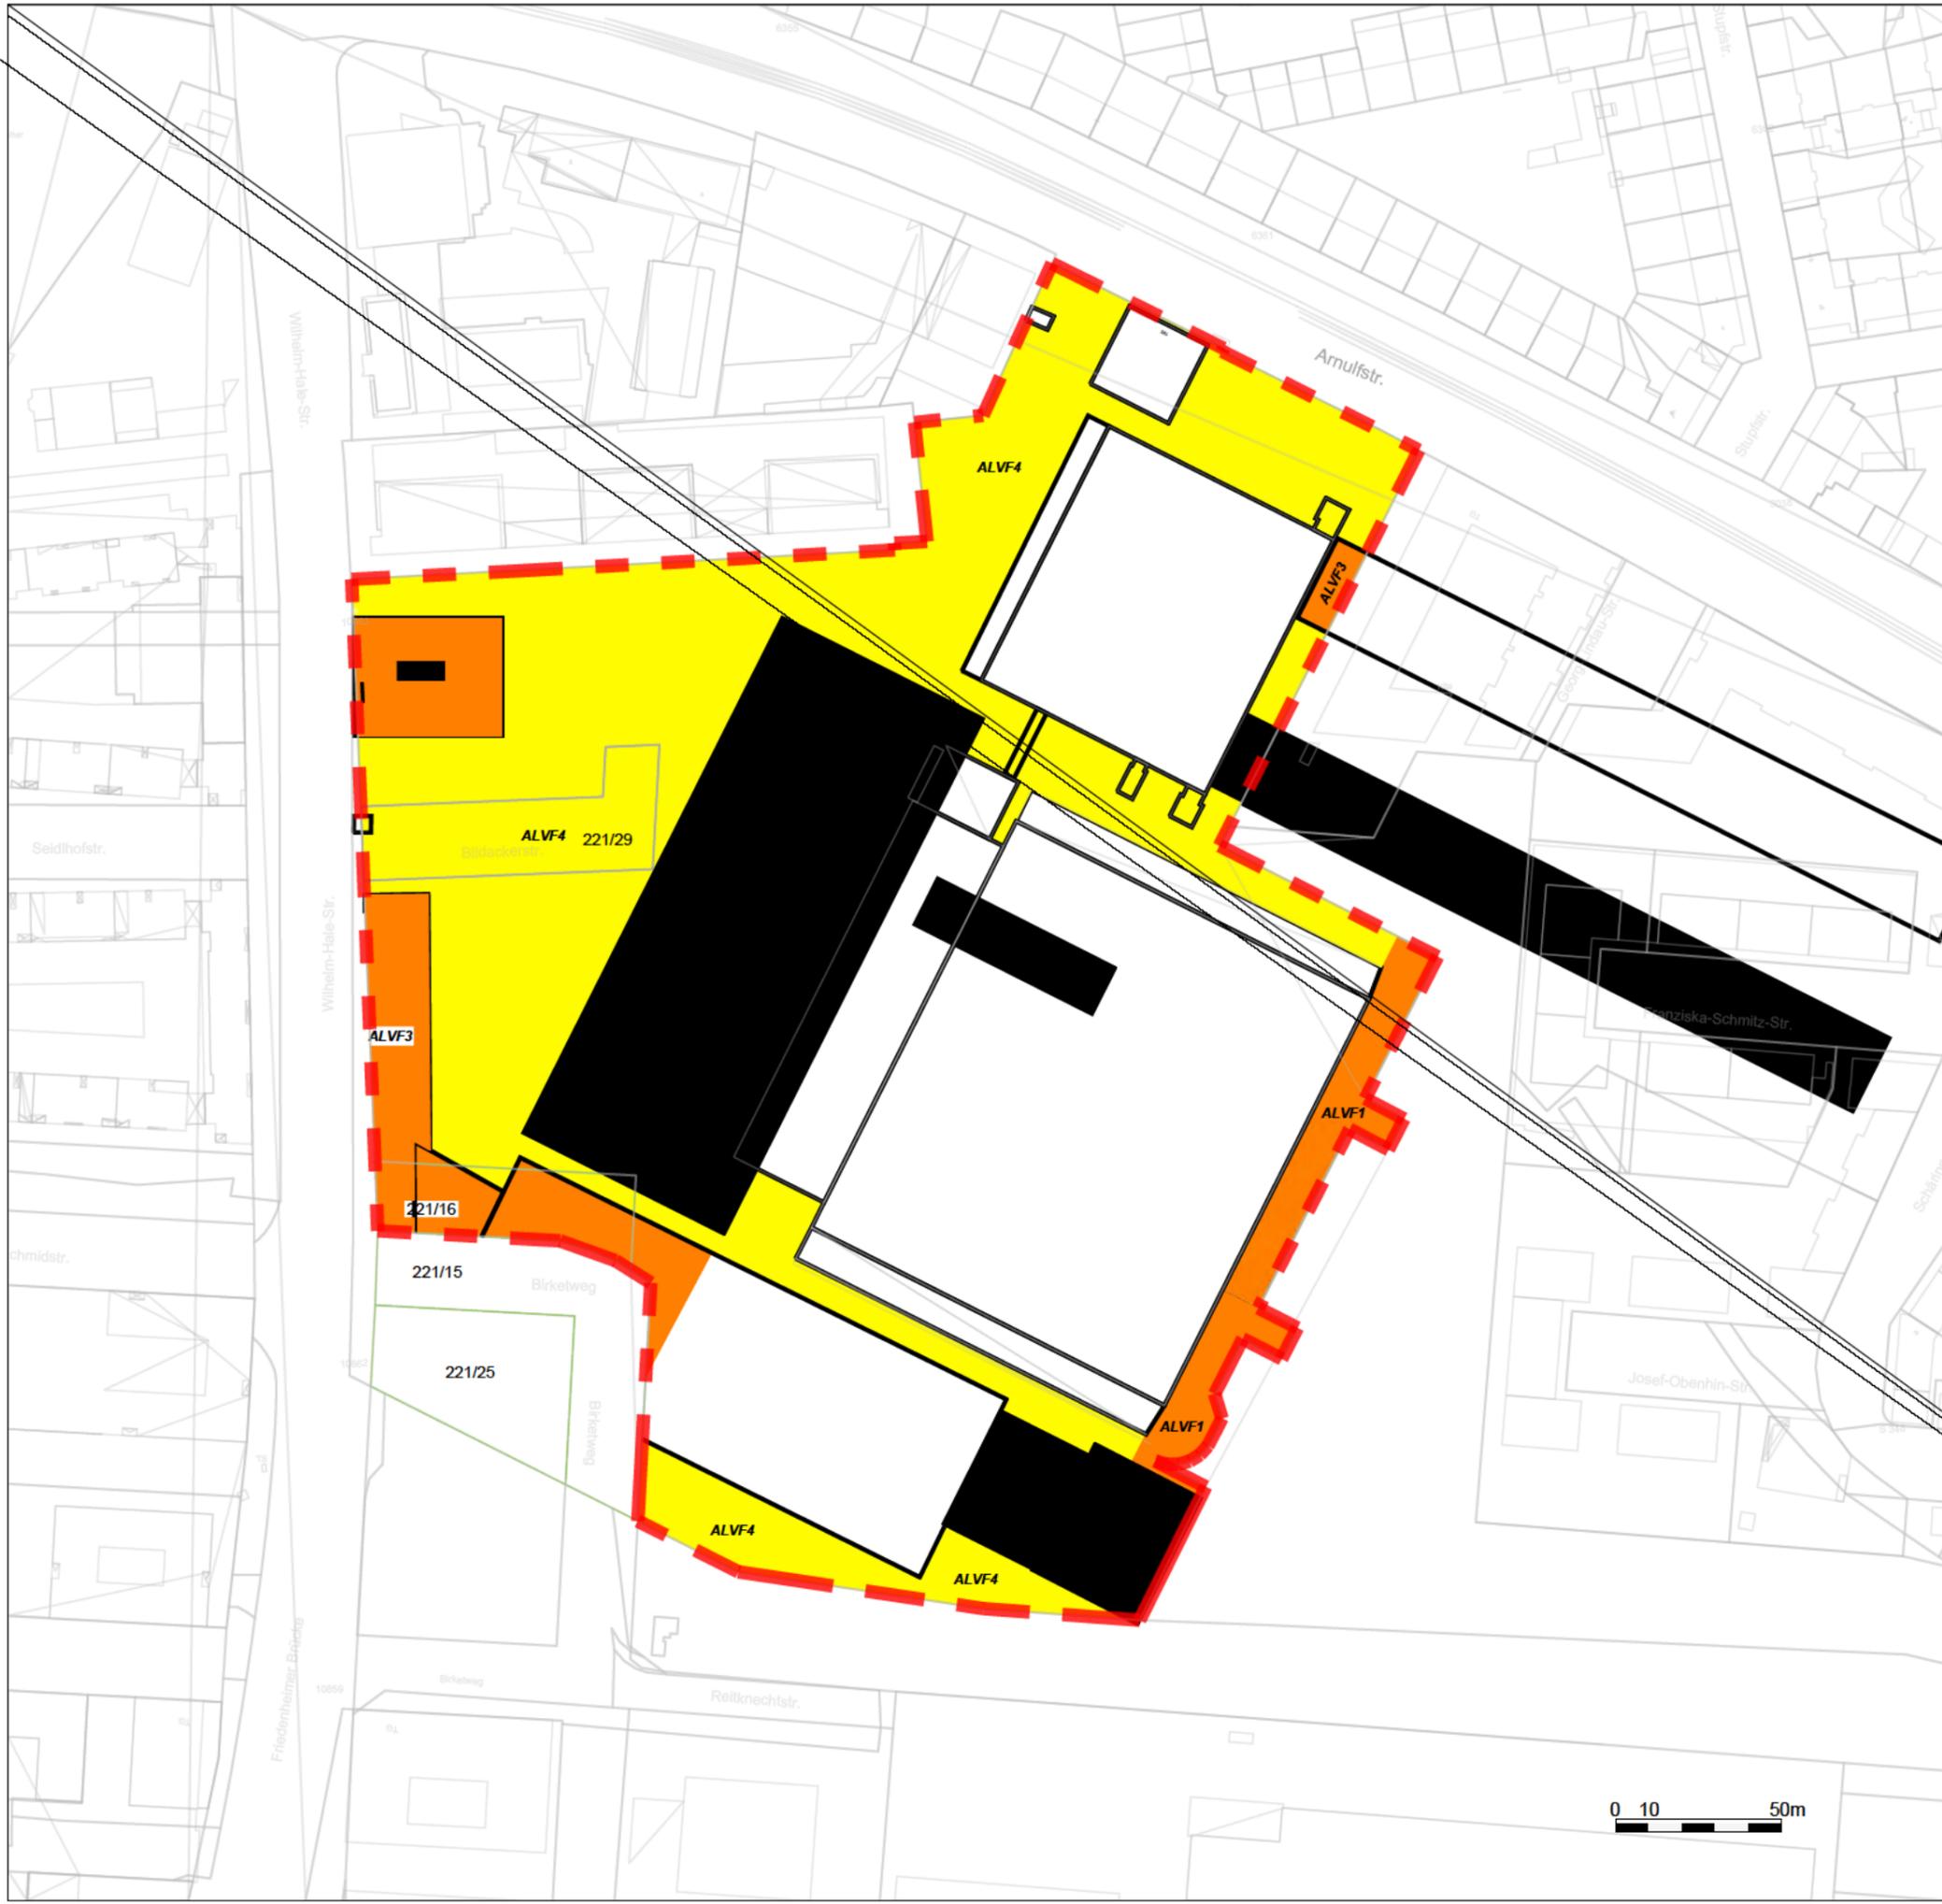
- Umgriff Untersuchungsfläche/ Recherchegebiet
- 221 Umgriff Grundstück/Flurnummer
- Umgriff ehem. und Bestandsgebäude
- Altlastenverdachtsfläche (ALVF1-3)
- Altlastenverdachtsfläche (ALVF4) - unspezifischer Verdacht
